## 2003 年十勝沖地震調査報告 - 下水道の被害 -

(株)愛媛建設コンサルタント 神野 邦彦

## 1. はじめに

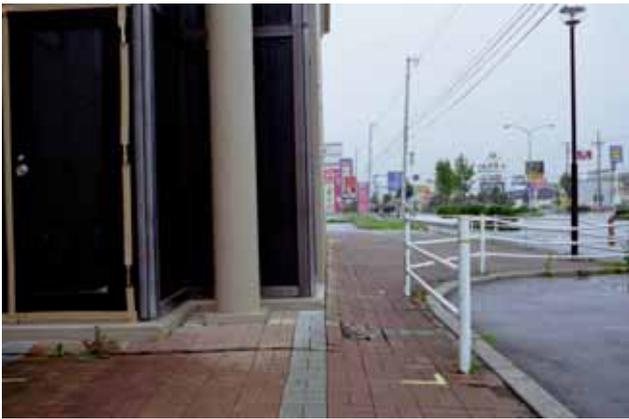
3章で述べたように釧路町桂木地区，木場地区は，1993年釧路沖地震において相当数の下水道マンホールの浮き上がりが確認された地区である．今回，桂木地区ではボスフル（旧ニチイ）の建物の周辺地盤が少し沈下し，敷きタイルが一部めくれ上がっているが，釧路沖地震で約 1.5m の浮き上がりが見られたボスフル前においてマンホールの浮き上がりは見られなかった（写真 - 1，写真 - 2）．一方，木場地区では今回の地震においても，一部マンホールの浮き上がりが見られたものの，その浮き上がり量は 15cm 程度であった（写真 - 3，写真 - 4）．釧路沖地震，北海道東方沖地震での復旧方法を検証する上で，貴重な題材である．

写真 - 1 ポスフル(旧ニチイ)の建物周辺の被害状況

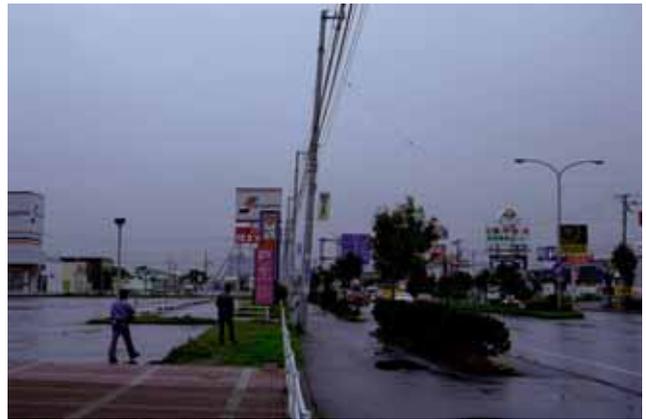
写真 - 2 1993年釧路沖地震で約1.5mの浮き上がりが見られたポスフル前

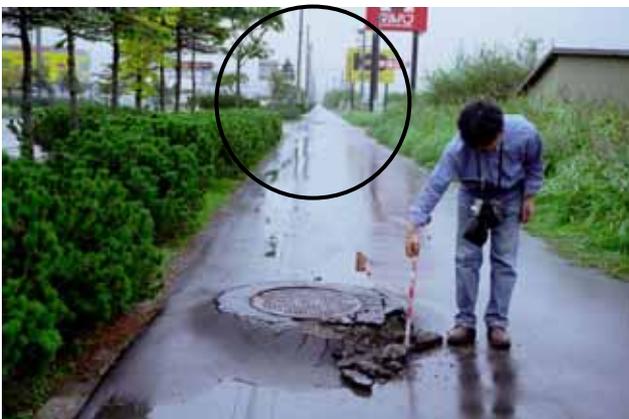
写真 - 3 木場地区でのマンホールの浮き上がり  
看板付近にマンホールの浮き上がりは見られない(印参照).

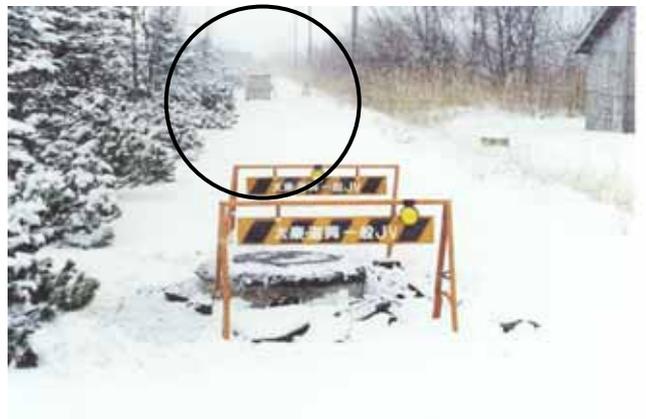
写真 - 4 同じ地点での1993年釧路沖地震におけるマンホールの浮き上がり  
(写真提供:愛媛大学工学部 森助教授)

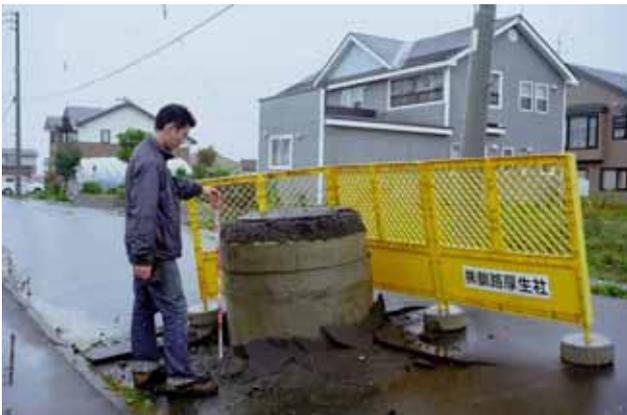
下水道マンホールの浮き上がりが見られ，その浮き上がりによってアスファルト舗装がめくれ上がっている(写真 - 5)。アスファルト舗装には亀裂が走っており，また，電柱が傾いている(写真 - 6)。周辺建物は沈下しているようには見えなかったが，周辺地盤は明らかに陥没していた。住宅の窓ガラスが割れていた(写真 - 5)。

写真 - 5 マンホールの浮き上がり

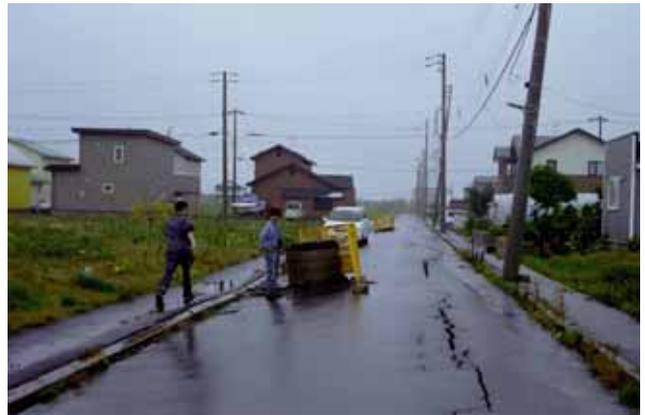
写真 - 6 同左(全景)

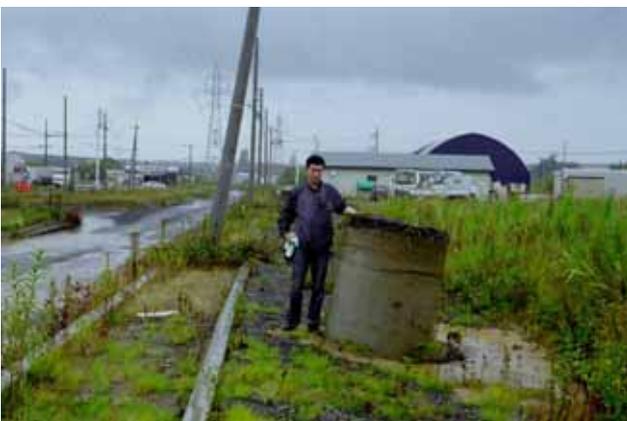
造成中である路面の未舗装部でも，相当数の下水道マンホールの浮き上がりが見られた。その浮き上がり量は約 1.3m であった。突出したマンホールの周辺から噴砂(黄褐色細砂)が見られた(写真 - 7)。道路を挟んで，向かい側のマンホールも浮き上がりが生じていた。電柱は傾動しているが，マンホール間の未舗装部の道路面には変状は見られない(写真 - 8)。路面の下には管路が走っていると考えられるので，管路の変状の有無をTVカメラ調査等によって確認する必要がある。

写真 - 7 未舗装部のマンホールの浮き上がり

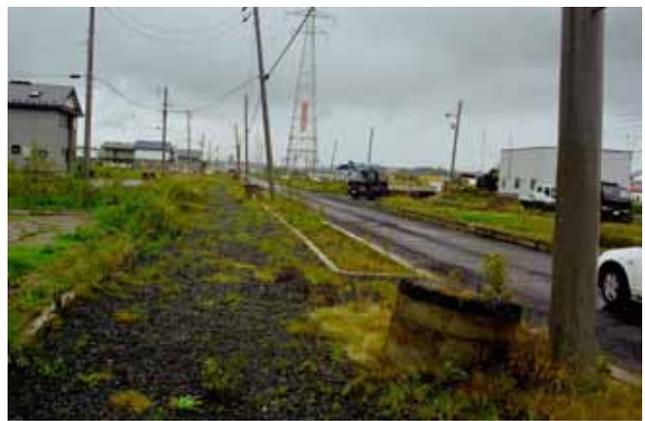
写真 - 8 同左

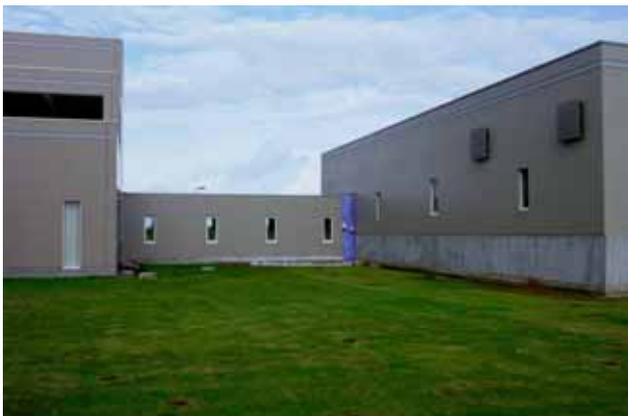
音別川の左岸に位置する音別町浄化センターでは，水処理棟と管理用通路との間のエキスパンドジョイント(E.P.J.)にズレが生じ，その被災箇所はブルーシートで覆われていた(写真 - 9)。施設周辺の地盤は液状化により 20～50cm 沈下し，一面噴砂が見られた(写真 - 10)。また，排水柵が浮き上がり，噴砂の中に埋没していた。浄化センター敷地内のマンホールが地面から約 50cm 浮き上がり，その周辺地盤は 20cm 程度陥没していた(写真 - 11)。マンホールには，平成 13 年 2 月竣工と記されていた。浄化センターにつながる下水管路に沿って，同じようにマンホールが浮き上がっている(写真 - 12)。施設の周辺は，写真 - 12 からわかるように湿地帯であり，一面，地表に水を張ったような

写真 - 9 水処理棟と管理用通路との間の E.P.J にズレ

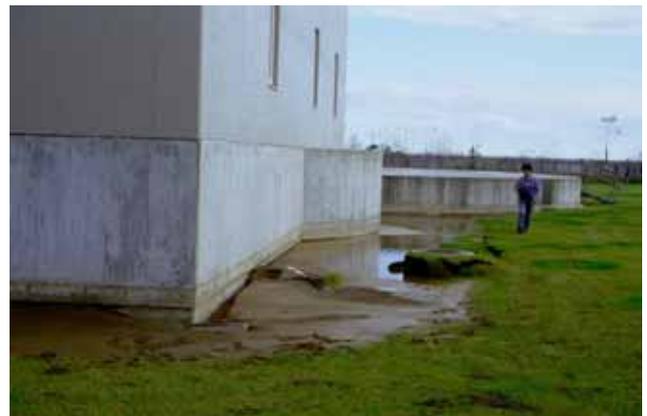
写真 - 10 施設周りの地盤が液状化により沈下し，一面噴砂が見られる

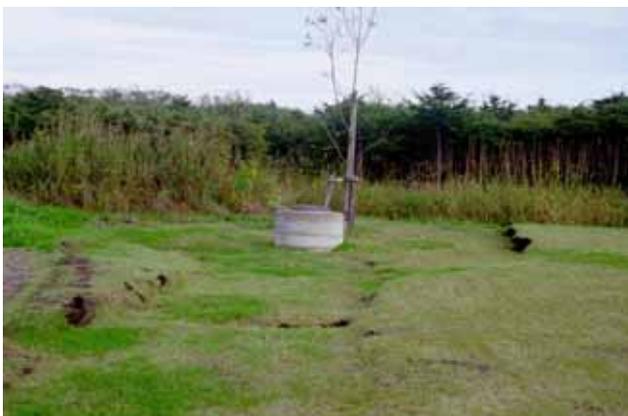
写真 - 11 マンホールの浮き上がりと周辺地盤の陥没

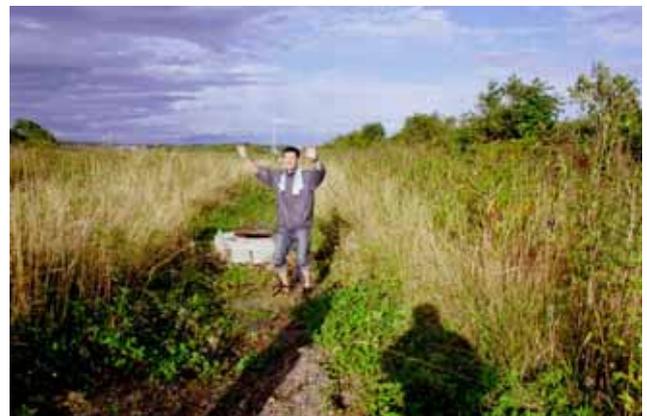
写真 - 12 マンホールの浮き上がり  
周辺は湿地帯である

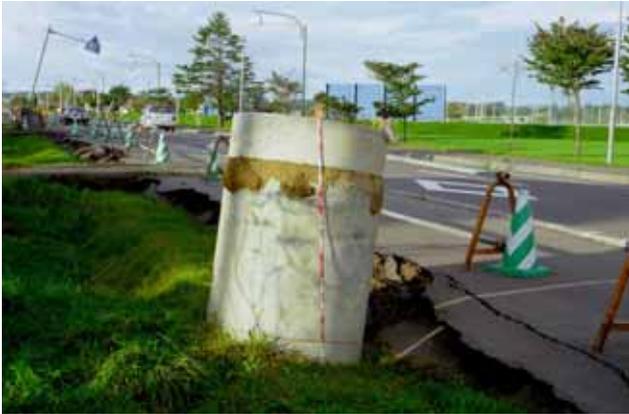
次に，音別町川東地区においても下水道マンホールの浮き上がりが見られた．その浮き上がり量は 1.6m 程度であった（写真 - 13）．マンホールの周辺には噴砂は見られなかった．下水道管路は，歩道に沿って埋設されており，管路布設のため埋め戻された部分が陥没していた（写真 - 14，写真 - 15）．その沈下量はおおよそ 50cm であった．一方，周辺の住宅に大きな被害は見られなかったが，管路埋

写真 - 13 マンホールの浮き上がり 約 1.6m

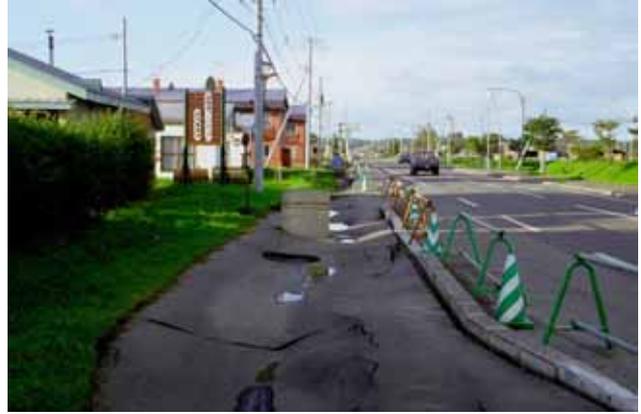
写真 - 14 管路埋設部の沈下，陥没

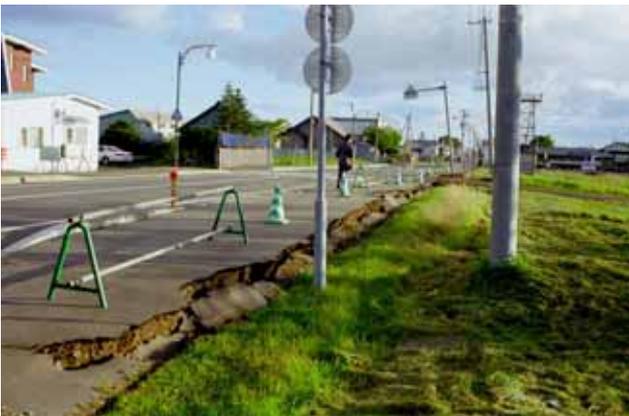
写真 - 15 管路埋設部の沈下，陥没

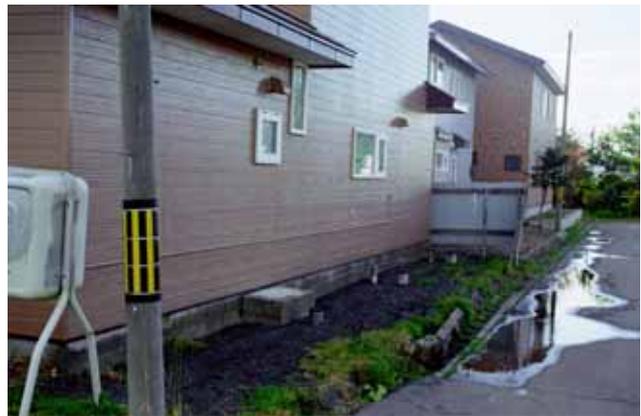
設部と同様に住宅周辺の地盤も若干沈下していた（写真 - 16）. その量は 10cm 程度であり，管路埋設部の沈下量がかなり大きな値を示していることがわかる．どのような材料特性を持った埋め戻し材が用いられたのか興味深いところである．

写真 - 16 周辺住宅の被害状況

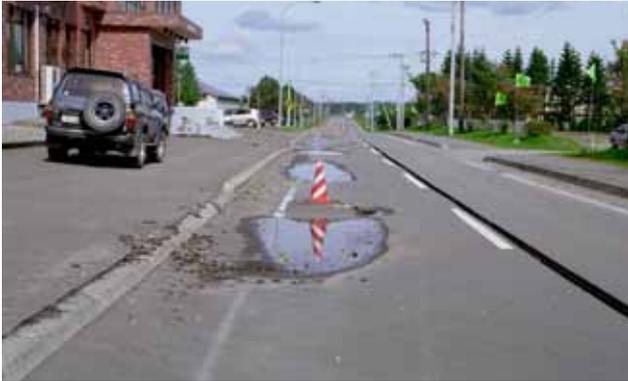
豊頃町中央若葉町に位置する豊頃町農業協同組合の建物に面した道路では，下水道管路埋設部が沈下し，道路中央部でアスファルト舗装に目開きが生じていた（写真 - 17）. また，マンホールの側塊

写真 - 17 下水道管路埋設部における路面の沈下

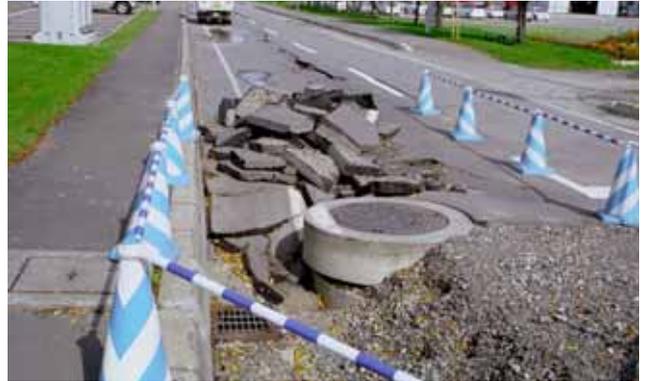
がズレて，マンホール内に土砂が流入していた（写真 - 18）．組合駐車場には仮設トイレが置かれていた．

写真 - 18 マンホール側塊のズレ

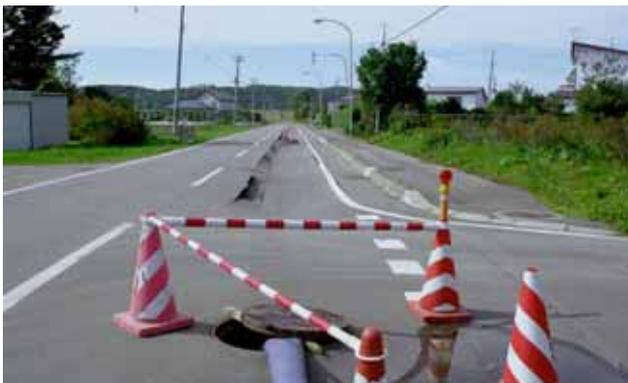
豊頃町農業協同組合周辺の道路でも，アスファルト舗装された路面が下水道管路埋設部に沿って陥没していた．下水道として流下機能は失われており，応急措置として，仮設ポンプにより排水されていた（写真 - 19，写真 - 20）．周辺住宅や電柱に変状は見られなかった．

写真 - 19 下水道管路埋設部における路面の沈下

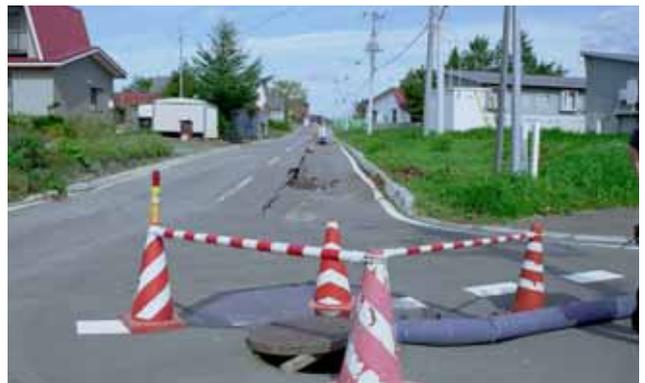
写真 - 20 同左 仮設ポンプにより排水中

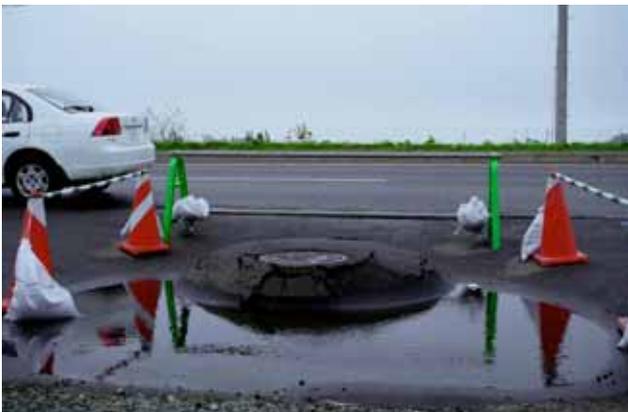
浜中町でも，マンホールの浮き上がりとその周辺地盤の陥没が確認された．応急措置として地盤の陥没部に土嚢が敷かれていた．

写真 - 21 マンホールの浮き上がりと路面の陥没

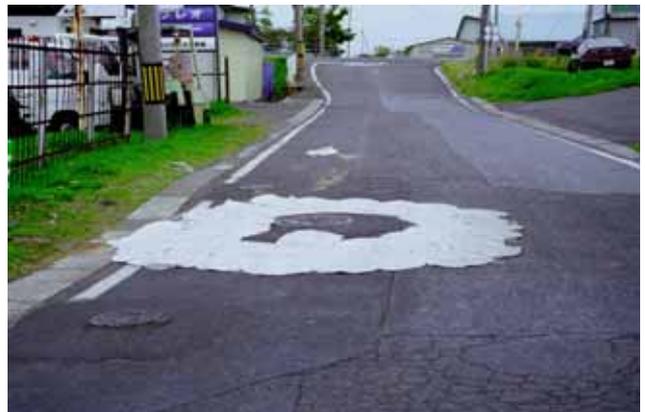
写真 - 22 陥没部に土嚢が敷かれていた
