新潟県中越地震被害調査報告書

平成 16 年 12 月

株式会社愛媛建設コンサルタント

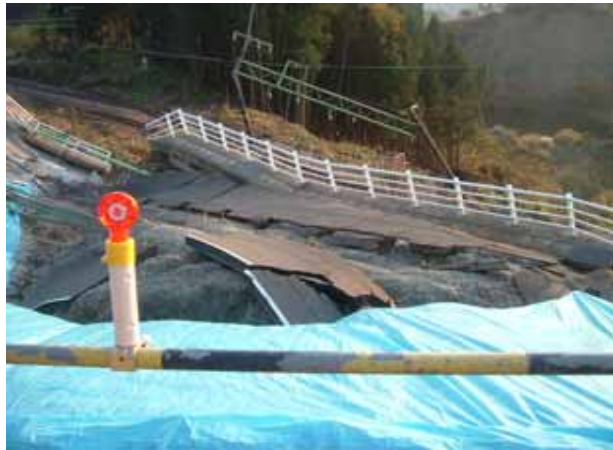
国道17号線川口町天納付近に発生した斜面崩壊。主要道路が通行不能となった。

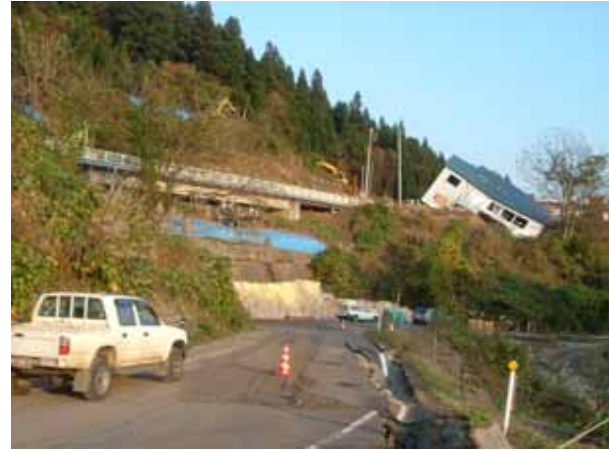
国道17号線牛ヶ島付近。斜面崩壊ならびに家屋の倒壊が発生している。写真中央がR17。左側が小千谷市方面、右側が川口町方面。

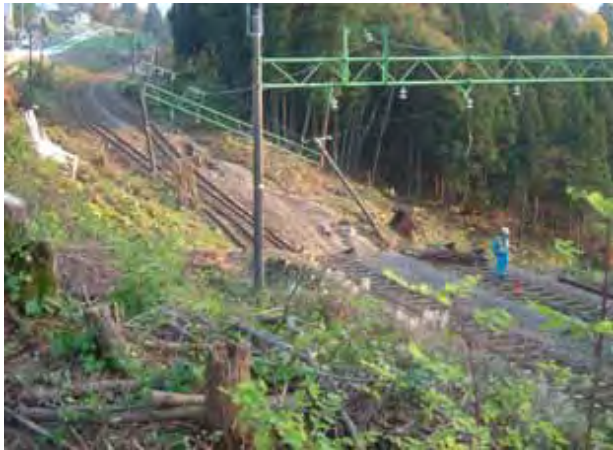
上の写真と同じ。国道の下方を走るJR上越線も大きな被害を受け、復旧作業を行っている。

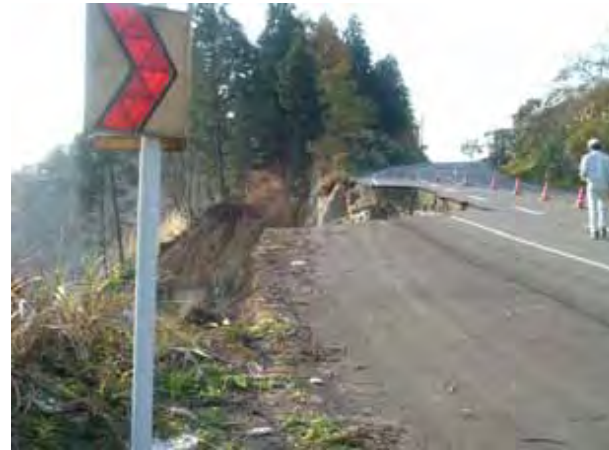
川口町塩殿付近。信濃川左岸側斜面の崩壊により、道路(登坂車線1車線分)が崩落している。

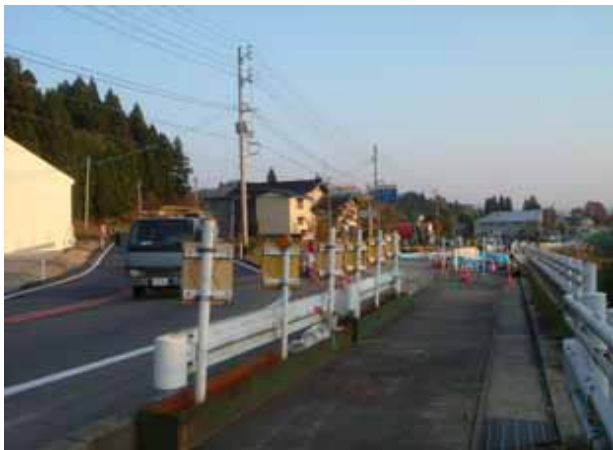
国道17号線は山側を利用して仮迂回路が設けられ、車輛の通行が行われている。

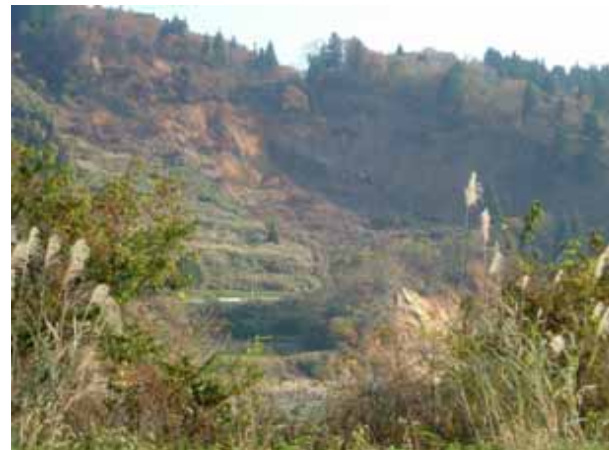
信濃川右岸側(小千谷市川井付近)に見られる比較的規模の大きな斜面崩壊。同規模の崩壊が連続して確認できる。

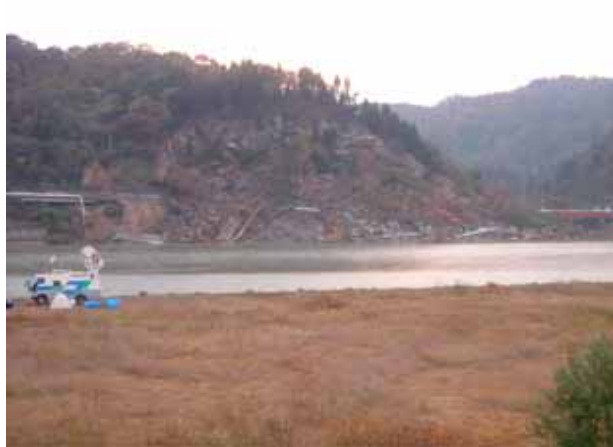
長岡市妙見町.
大規模な斜面災害.
道路通行中の車輛が崩壊に
巻き込まれた.

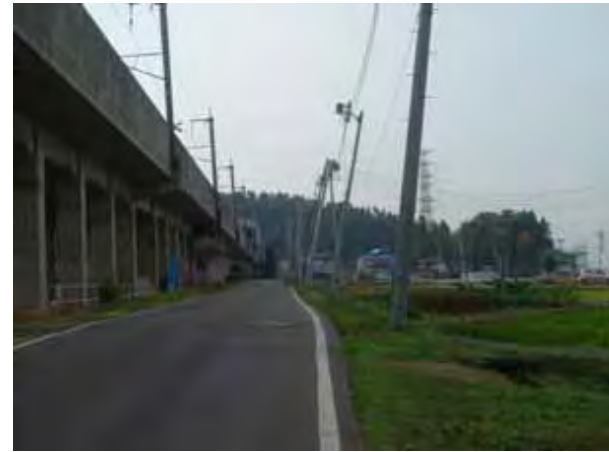
新幹線脱線現場付近の状況.
路面の波打ち, 電柱の傾斜等
の変状が見られる.

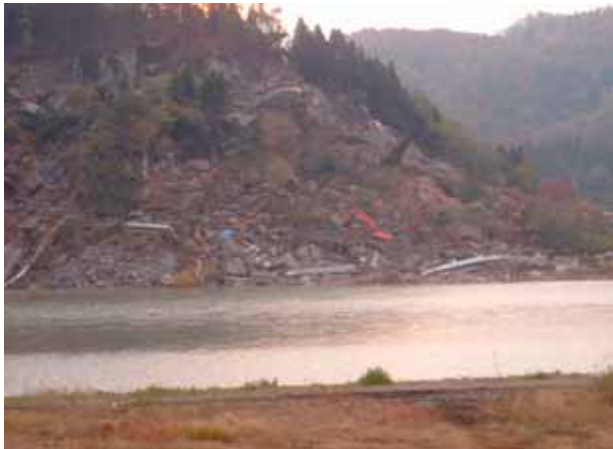
同上拡大.
撮影時にはハイパーレスキュー
隊による救助活動が行われて
いた.

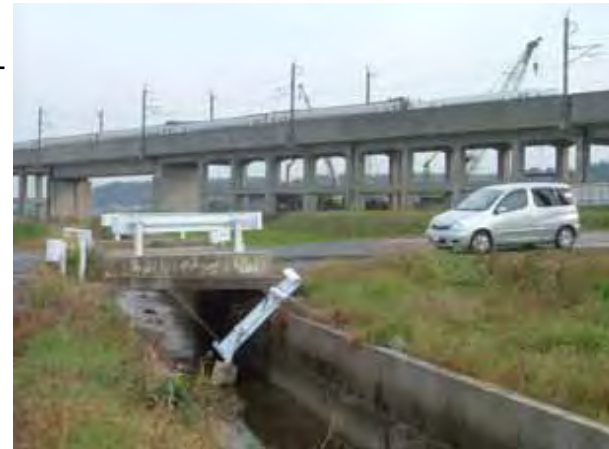
脱線した新幹線の撤去作業.
周辺ではガードレールの土台
が水路に落下するなど, 揺れ
の激しさを物語る変状が数多
く見られる.

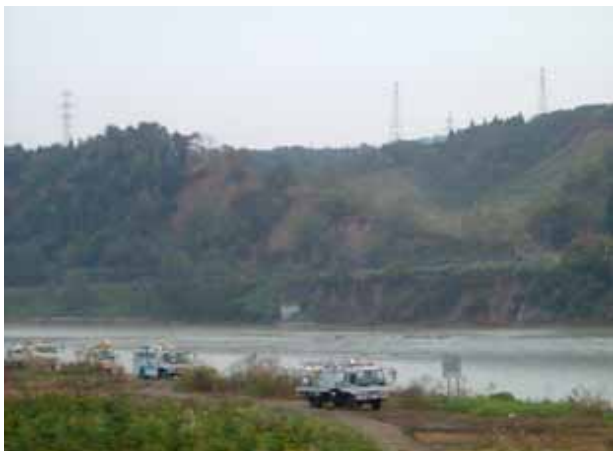
上の写真の下流側状況.
表層崩壊跡が確認される.

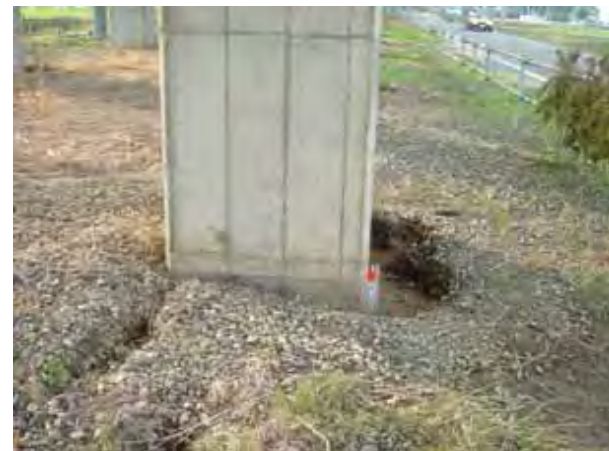
新幹線橋脚根入れ部に液状
化の痕跡が見られる.

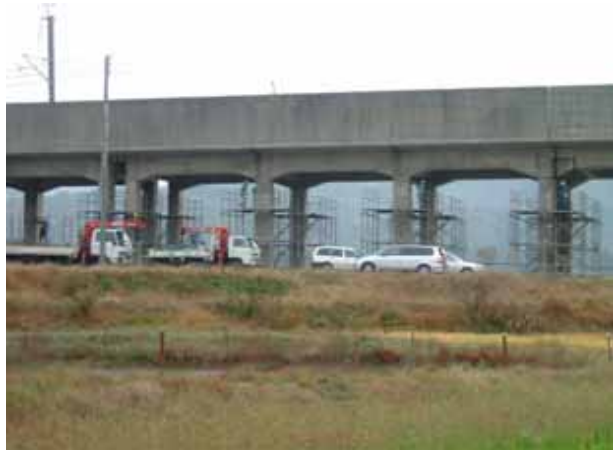
新幹線橋脚の補修作業状況。
比較的橋脚が短くなっている箇所に被害が集中している。

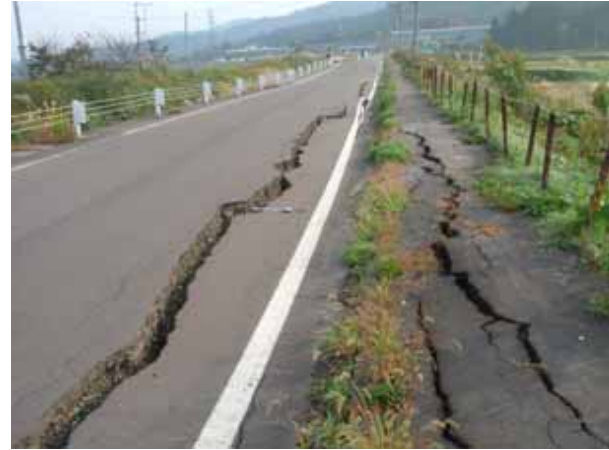
長岡市十日町(岡南中学校横)の道路被害。
クラック最大幅約15cm。
最大段差約20cm。
同様の変状は各所で確認される。

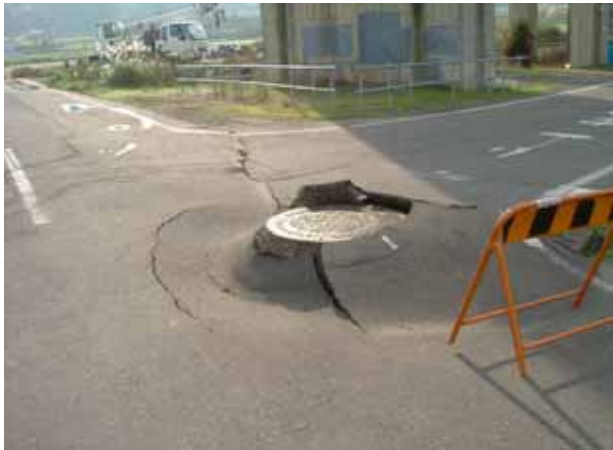
埋め戻し材が液状化し、マンホールの浮き上がりや路面の波打ち等の被害が確認される。

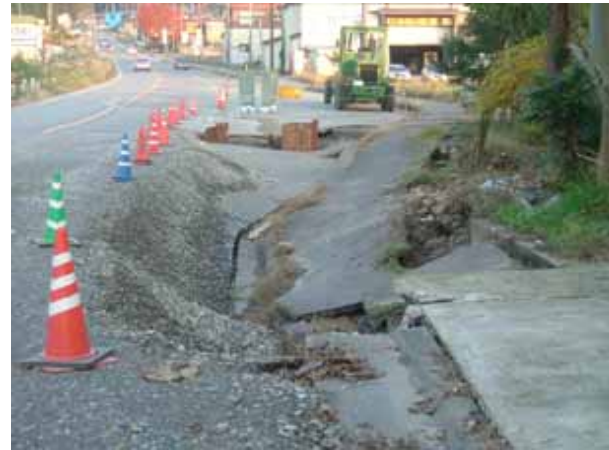
国道351号線小千谷市ひ生付近で見られる道路の陥没。

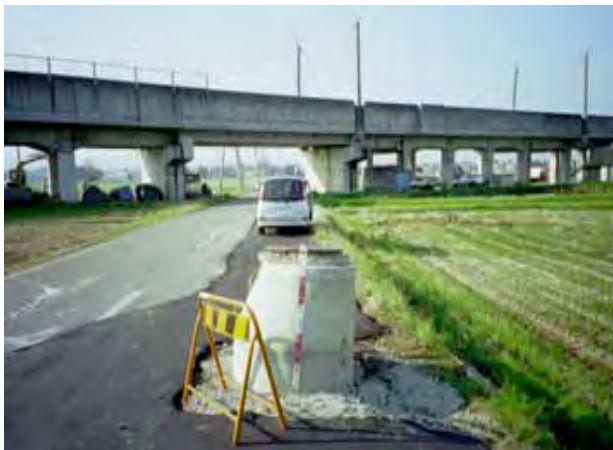
同上。
写真右側約1.5km地点が新幹線脱線停止位置である。
マンホールが1m以上浮き上がっている。
管路は既に修復作業が行われていた。

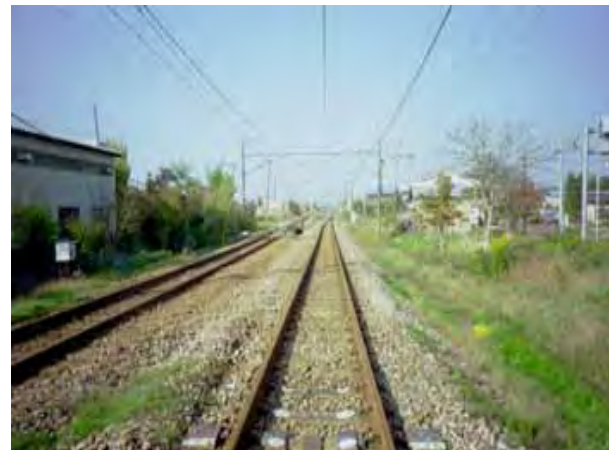
JR上越線越後滝谷駅より南へ400m地点。
線路の湾曲、波打ちが見られ、信号機は転倒している。

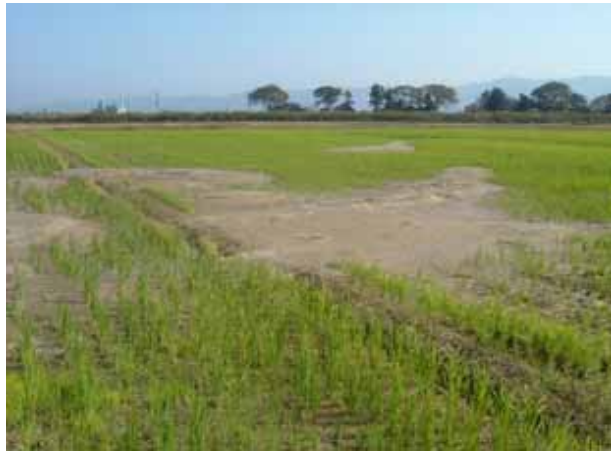
越路町西野(須川左岸側)の水田地帯に生じた噴砂。噴砂は幅数十mの帯状に分布が確認される。

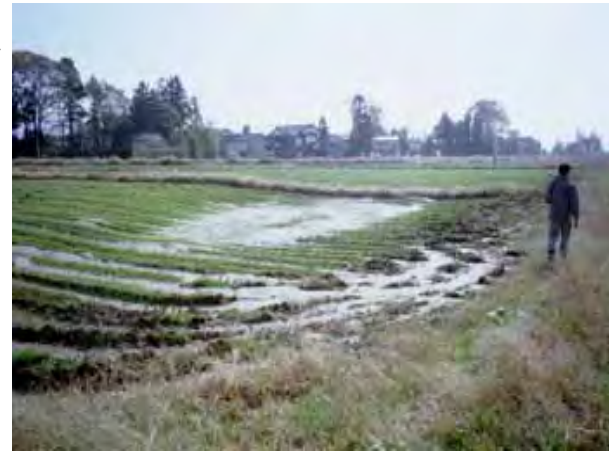
越路町西野～飯岡の水田地帯に見られる噴砂。直径10m程度の規模の大きな噴砂丘が見られ、最大50cm程度の陥没が生じ、耕作不能な状態となっている。

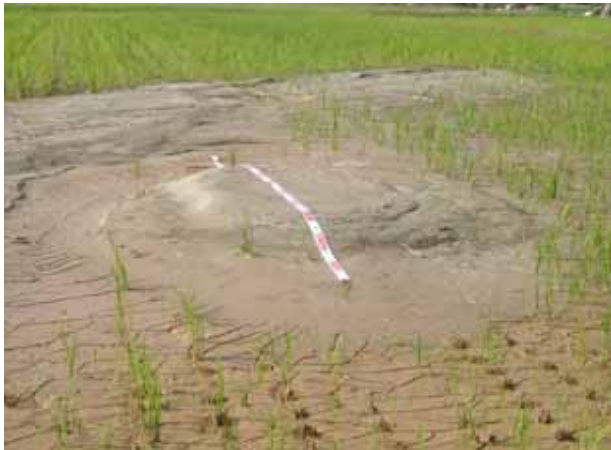
同上。噴砂丘の直径が3m以上あるものも見られる。

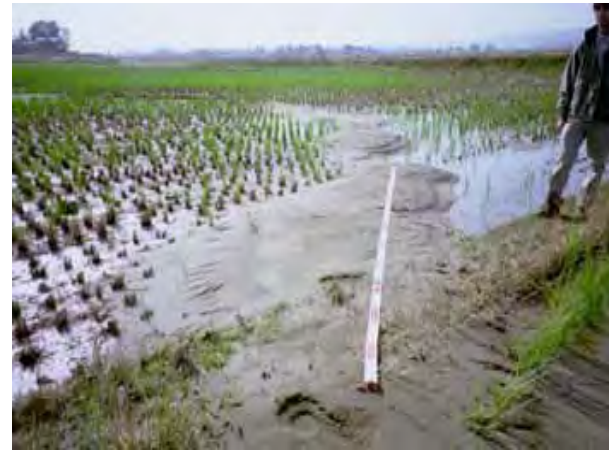
同上。噴砂口が一定の方向性を持ち連なって分布しているケースが多い。

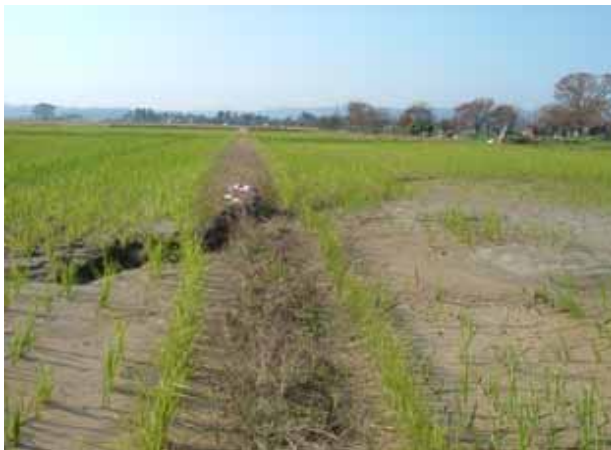
同上。液状化によって水田内に20cm程度の段差が発生している。幅が数cm～数十cmのクラック(地割れ)を伴っている。

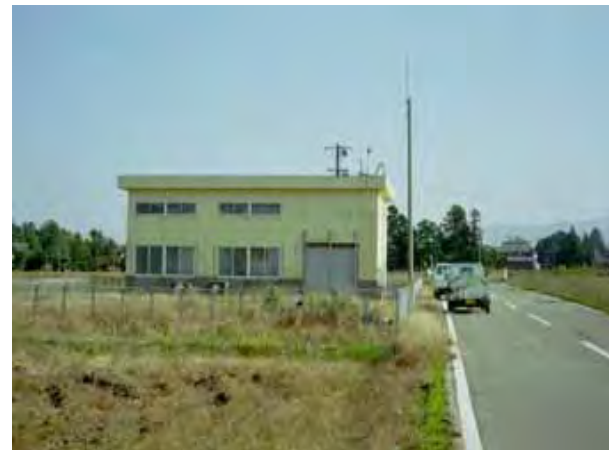
水田地帯内にあるポンプ室。不同沈下により、建物が傾斜している。給水施設にも不備が生じ、修復作業が行われていた。

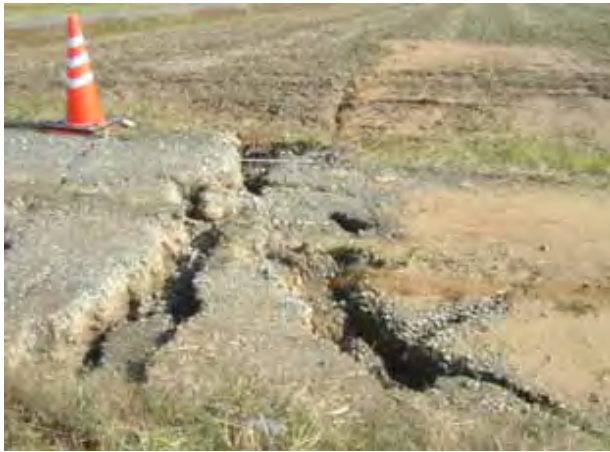
越路町西野(須川右岸側)の水田地帯に生じた地溝。周囲には噴砂が見られ、液状化によって地盤が沈下している。

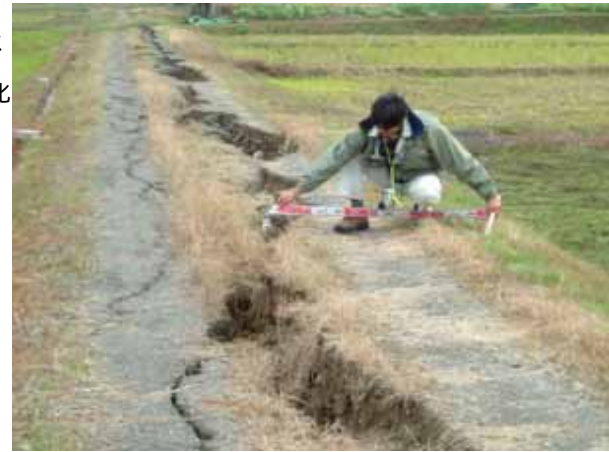
長岡市高島町の農道に見られる段差。最大段差は25cm。

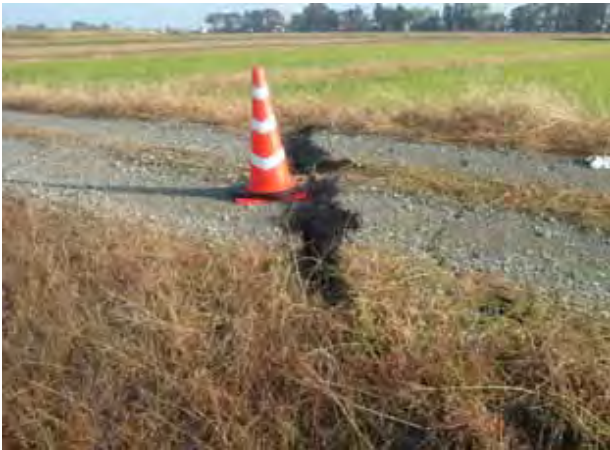
同上。農道の至る所に段差が生じて車輛の通行が困難な状態となっている。

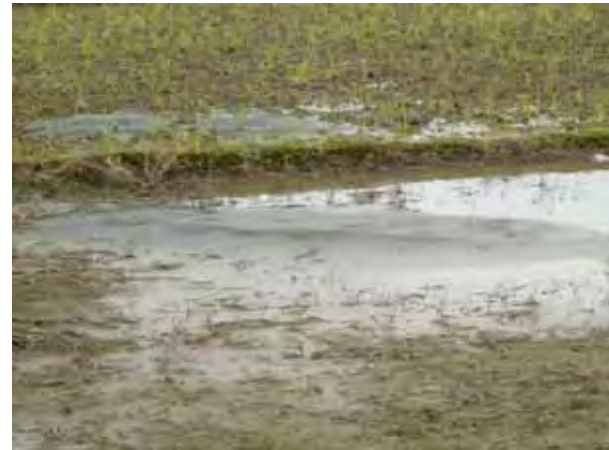
上写真の周辺水田内に見られる噴砂。多量の噴水を伴う。

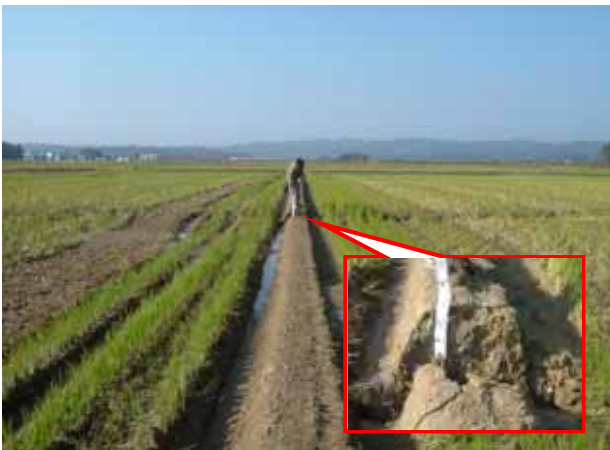
液状化によって水田内にも30cm程度の段差が発生しており、耕作不能な状態となっている。

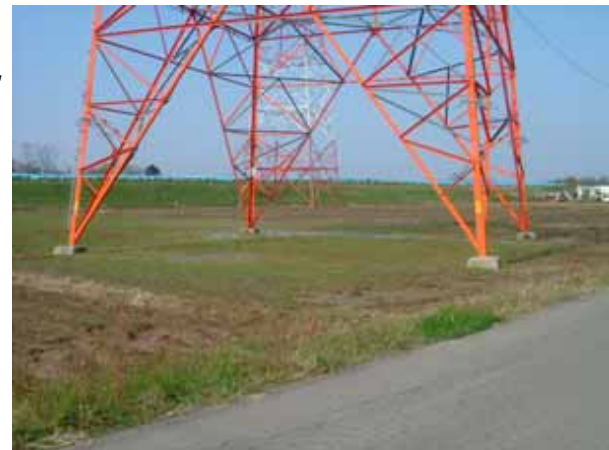
越路町岩野の水田内にある鉄塔の基礎部。地表面には噴砂が確認されるものの、肉眼で確認できるような沈下は見られない。

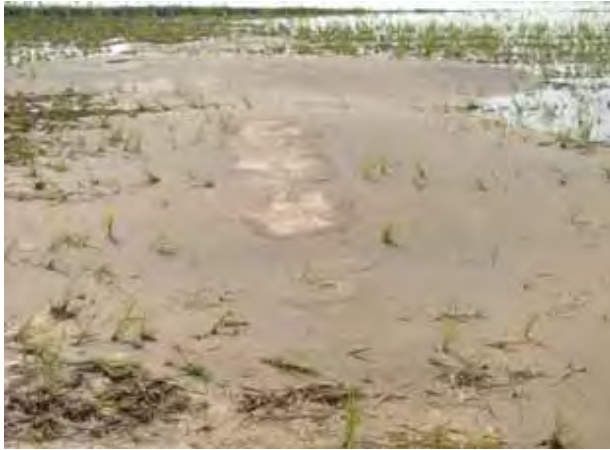
越路町釜ヶ島の水田地帯に見られる噴砂群。広範囲にわたって噴砂・噴水の被害が生じている。

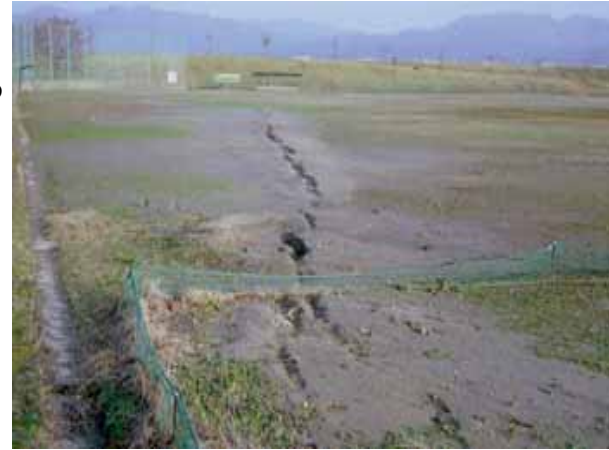
越路町浦にある越路町河川公園に見られるクラック(地割れ)。クラックは30m程度連続しており、地表面には噴砂が確認される。

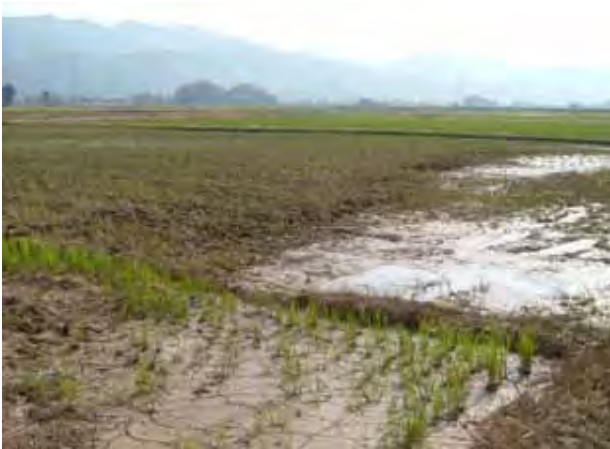
同上。液状化地盤の沈下に伴い、段差やクラックが生じている。

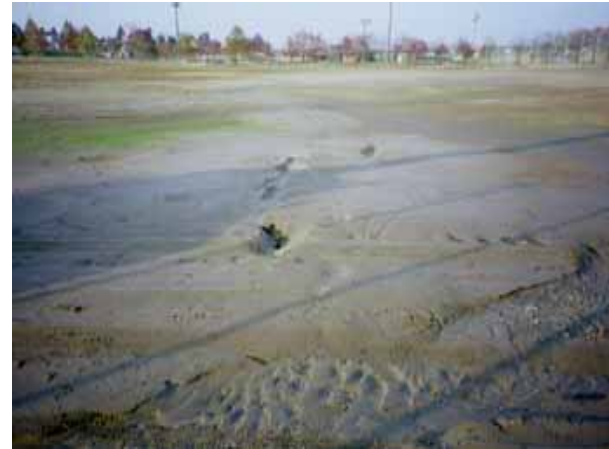
同上。大小さまざまな噴砂が至るところに点在する。

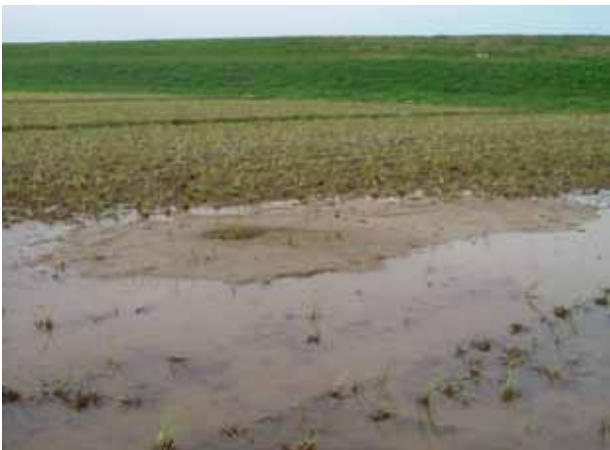
同上。規模の大きな噴砂口の周囲では噴水を伴っている。

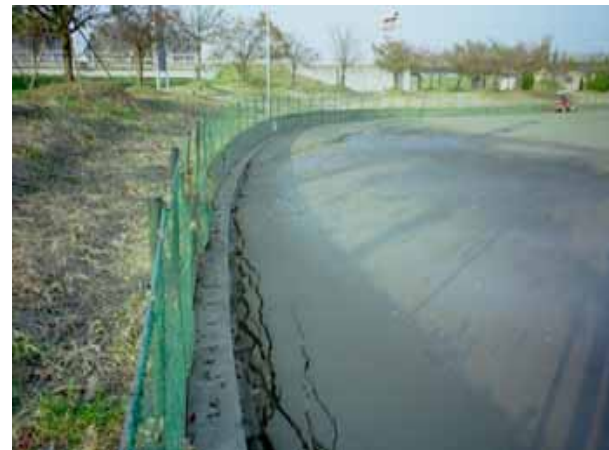
同上。野球場の外野フェンス付近においても液状化による噴砂が確認される。フェンスが若干傾斜している。

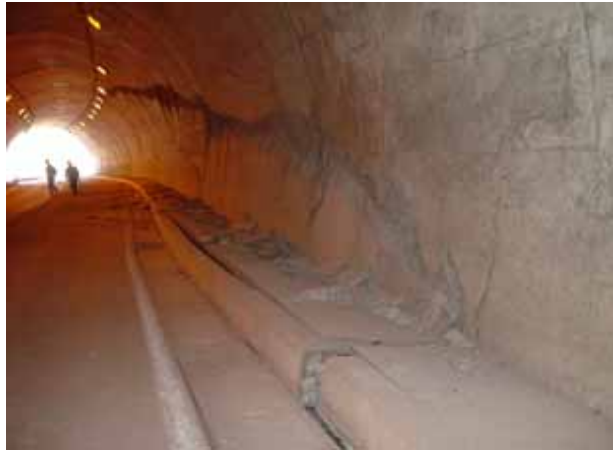
川口町木沢トンネル内の被害。
側壁～アーチ部にかけて大きな亀裂が発生している。
この他、ひび割れが多数発生し、舗装目地が開口している。
写真は木沢地区側から峠地区側を撮影したものである。

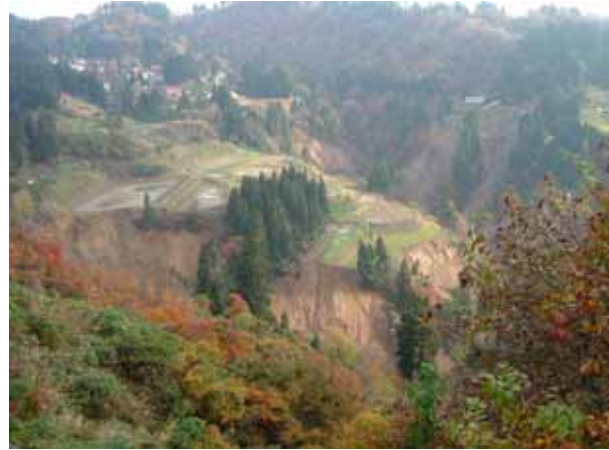
川口町峠地区～塩谷地区において確認される斜面崩壊。
急斜面のほとんどで大規模な斜面崩壊が発生している。

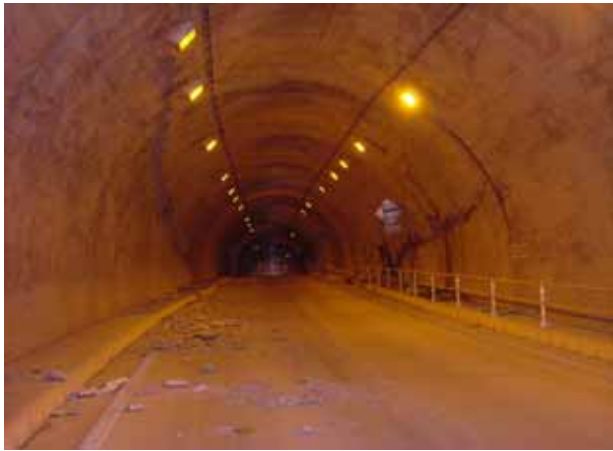
同上。
大きな亀裂は左右両側のほぼ同じ位置に発生している。
写真は峠地区側から木沢地区側を撮影したものである。

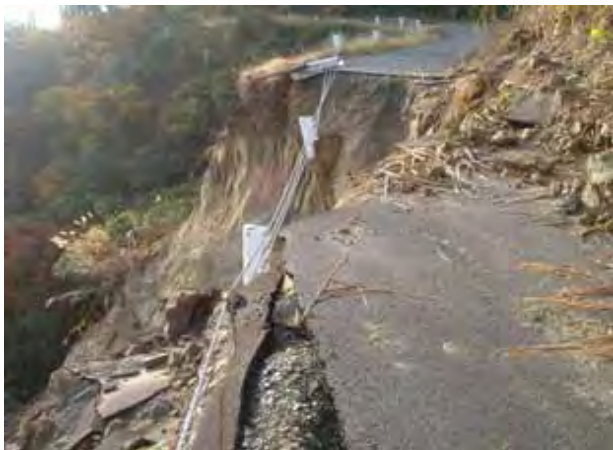
木沢トンネル谷側の旧道に見られる斜面崩壊。
比較的規模の大きな崩壊によって道路は寸断されている。

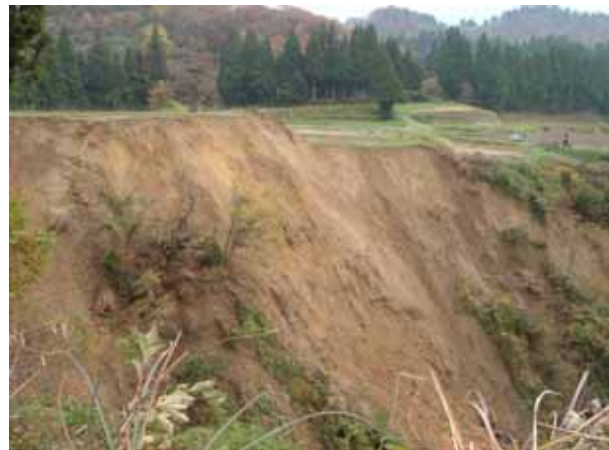
同上。
棚田に被害が及んでいる。

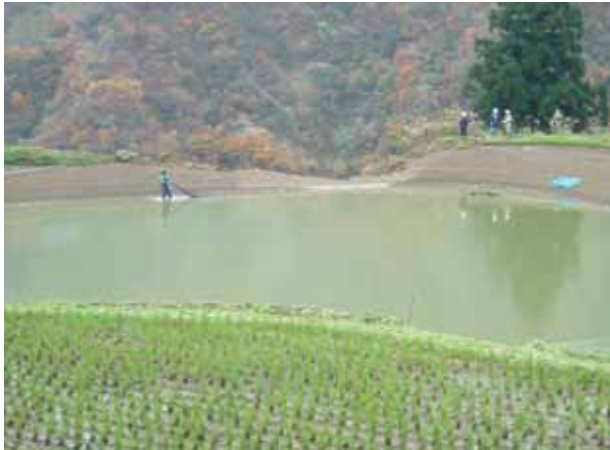
川口町塩谷地区における斜面崩壊に伴う養殖池の決壊．錦鯉の救出作業を行っている．同様の被害により大量の錦鯉が流失，および死滅し，多額の損害が発生した．

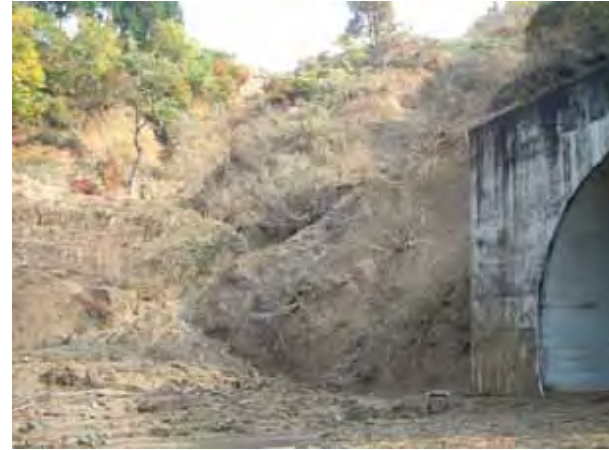
塩谷トンネル南荷頃側入口部に発生した斜面崩壊．コンクリートに付着した土砂の痕跡が，崩壊の凄まじさを物語っている．

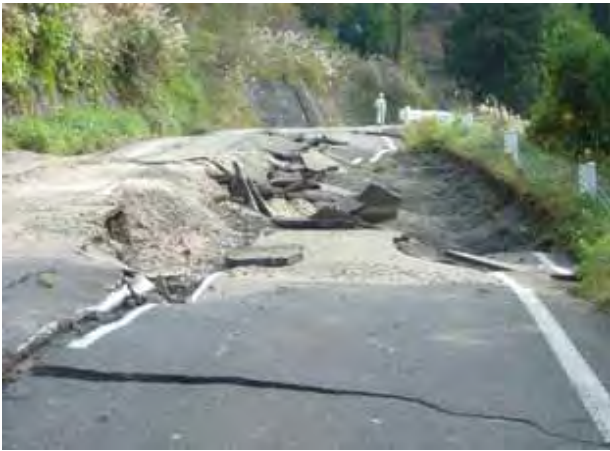
川口町塩谷地区における道路被害．

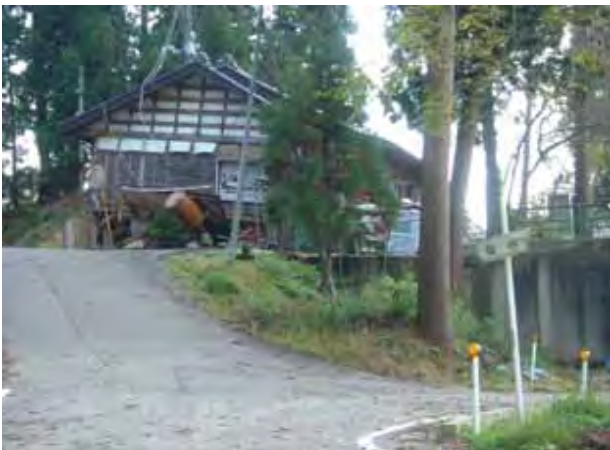
川口町塩谷地区における家屋被害．

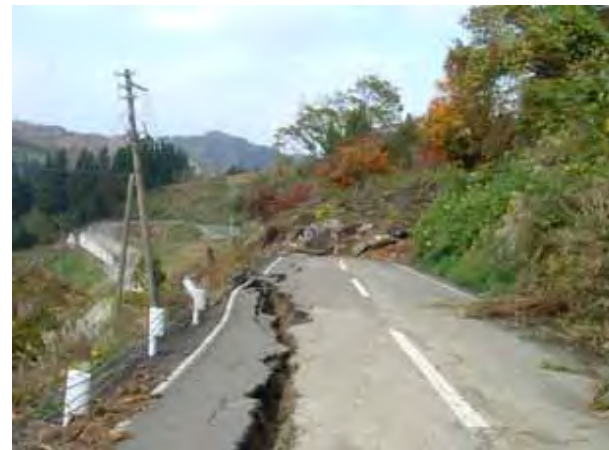
塩谷トンネルから南荷頃地区へ向かう県道71号線の被害．路面のクラック，斜面崩壊によって道路が完全に寸断されている．

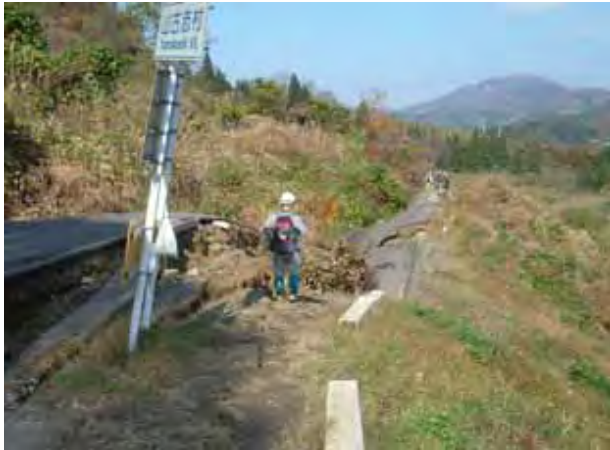
県道474号線の小千谷市と山古志村との境界部に見られる斜面崩壊。
写真奥は古志高原スキー場。

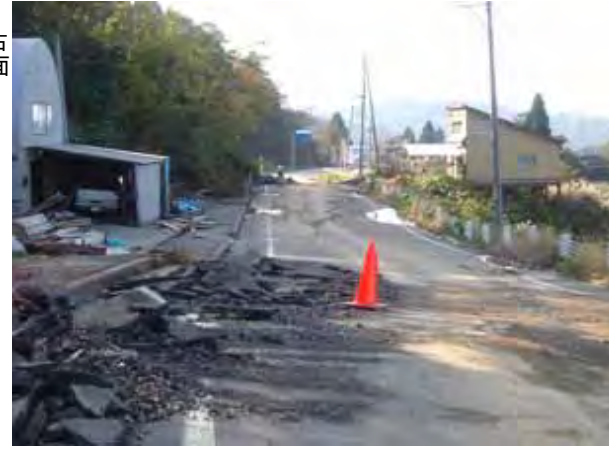
山古志村竹沢地区。
地すべりによって道路面に沈下が確認される。

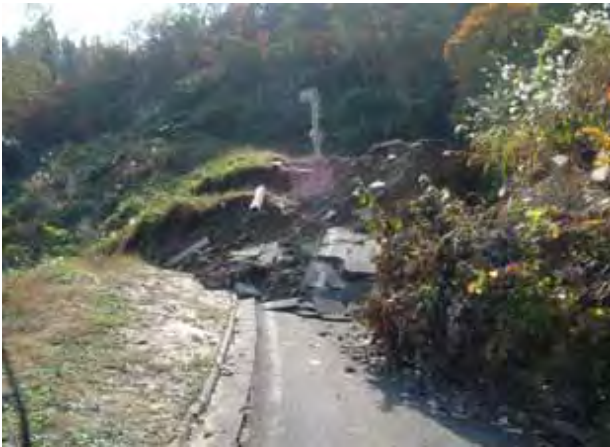
同上。
路面は5m程度の高低差が生じている。

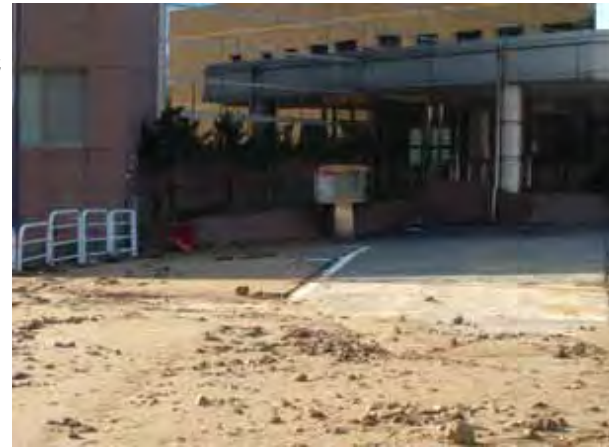
旧山古志村役場。
建物周辺の盛土地盤が沈下し、ライフラインの破断等の被害が生じている。

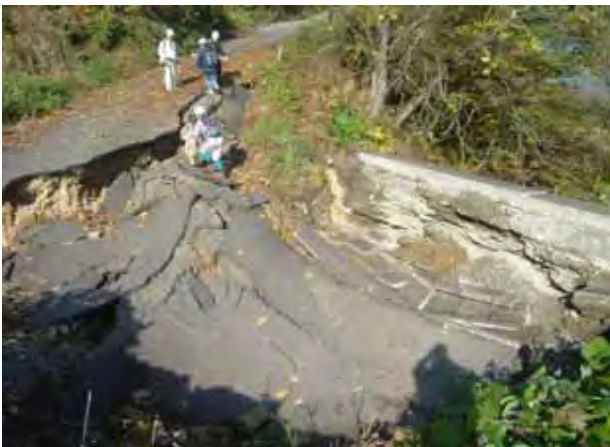
同上。
徒歩による通行も困難な状態である。

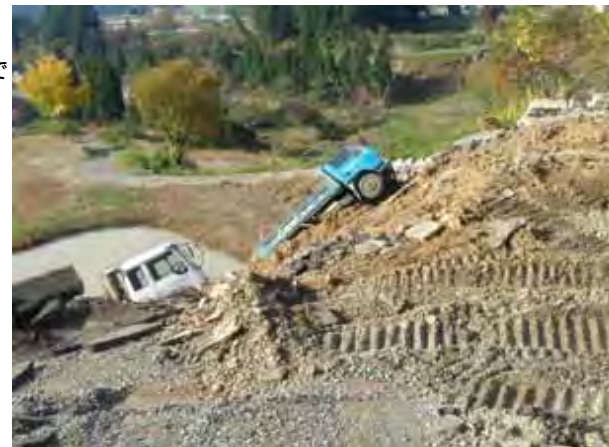
山古志村竹沢地区。
造成盛土の破壊、大型車輛が巻き込まれている。

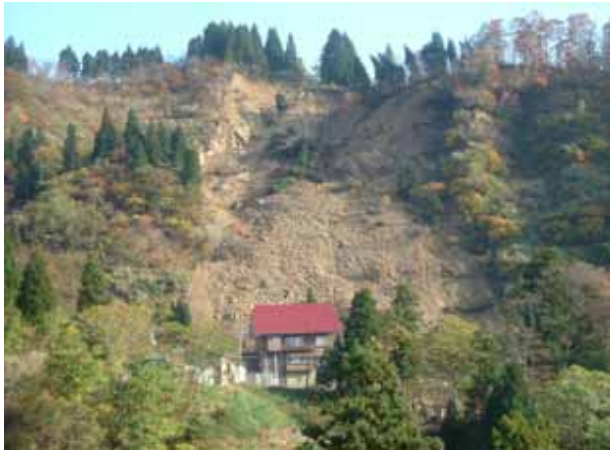
羽黒トンネル桂谷地区側の坑口南側斜面に発生した大規模な斜面崩壊。目測で、幅50～70m、斜面長が200m程度である。

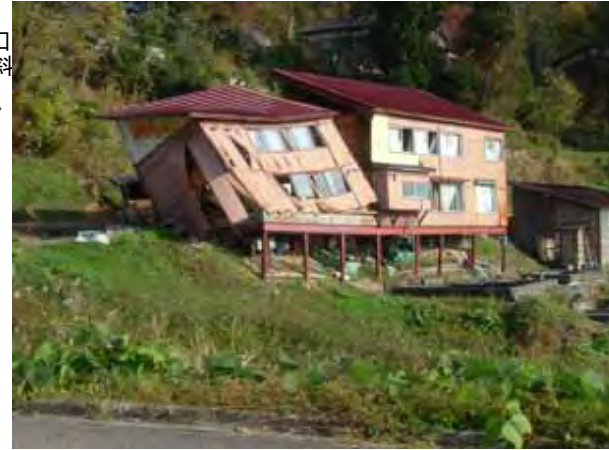
桂谷地区で見られる家屋被害。

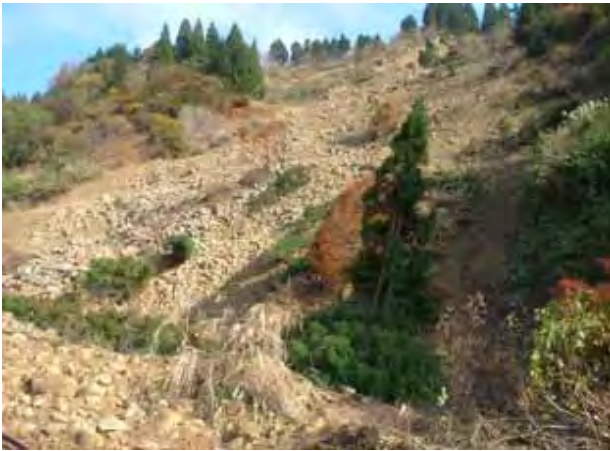
同上。崩壊地の斜面勾配は30～35度。崩壊土は玉石を多く含む。

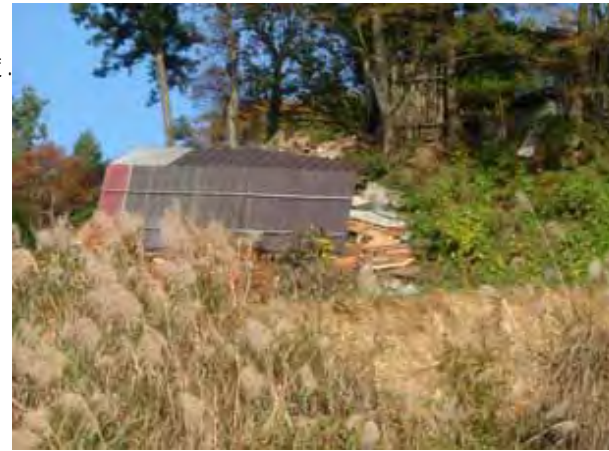
同上。完全に倒壊している。

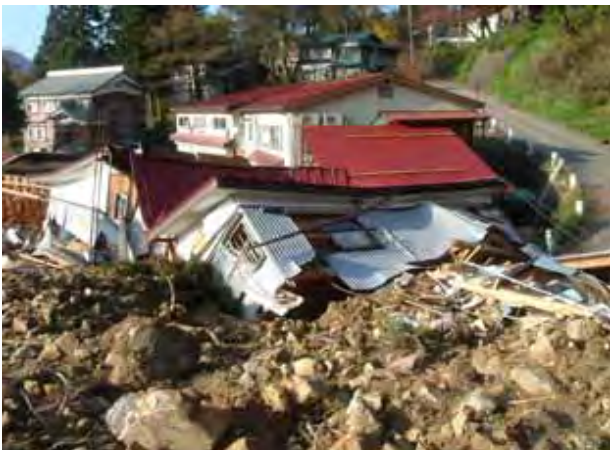
同上。大量の崩壊土砂によって、倒壊した民家。

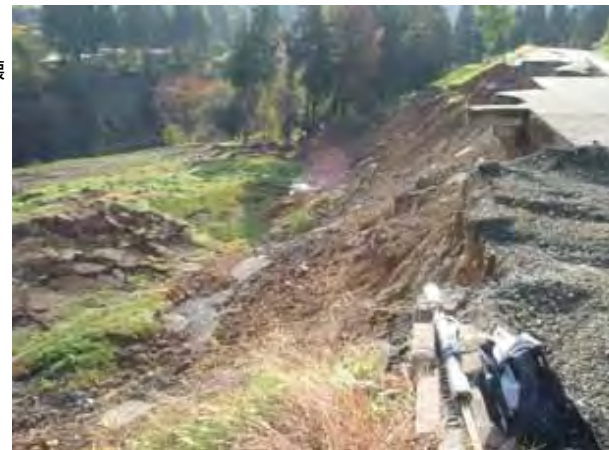
桂谷地区で見られる道路被害。徒歩による通行も困難な状態となっている。
