写真 - 5 地表地震断層(その1)

堤防側(南側)からスタンド方向を望む。
競技用トラックを南北に横切っている。
段差は約1.8mである。

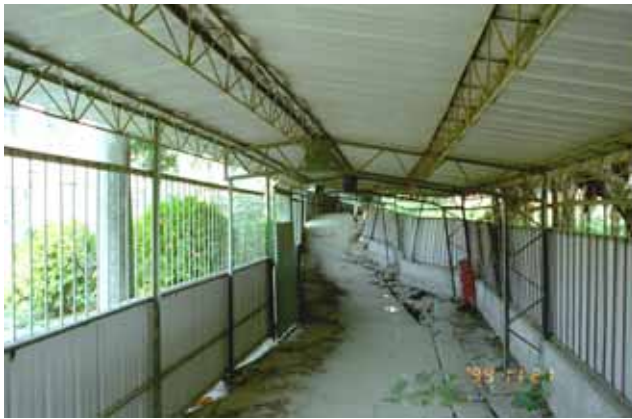
写真 - 9 地表地震断層による被害
渡り廊下にできた段差。
