スレーキングによる泥岩法面の崩壊事例

(株)愛媛建設コンサルタント 田窪 裕一
 大岸 敏正
 奥村 隆文
 愛媛県西予土木事務所 門田 圭司

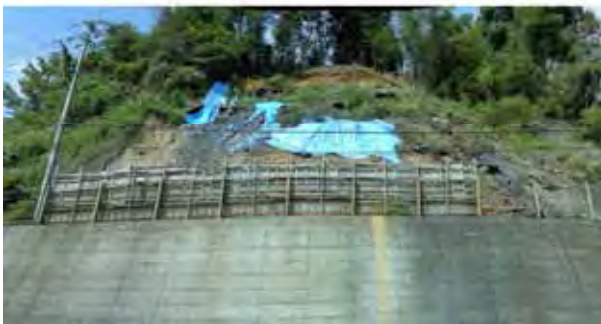
写真-1 表層崩壊の状況

初生崩壊は、梅雨の降雨時に幅9m、法長12m程度の規模で斜面中腹から発生した。その2ヶ月後の台風豪雨によって初生の東側が崩壊して上方斜面を巻き込み、規模が幅25m程度、斜面長22m程度に拡大した。また、未崩壊部分にも、開口クラックが多数確認された。

対策工は、グラウンドアンカー工・切土補強土工と排土工の比較となった。調査結果に基づく詳細な設計検討の結果、吹付法枠+グラウンドアンカー工、切土補強土工を採用した。

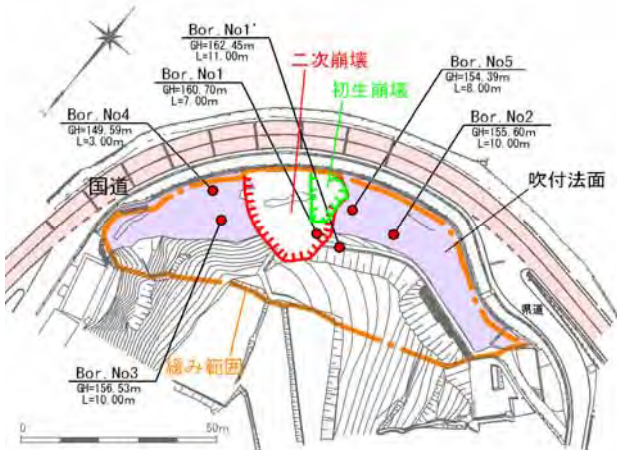
図-1 調査地平面図

対策工法を検討するために図-1に示す6箇所において調査ボーリングを実施した。調査ボーリングで確認できた地層は、白色泥岩、黒色泥岩、石灰質泥岩であり、石灰質泥岩は硬質でCM～CH級であるが、泥岩はD級主体のD～CL級で脆弱化していた。また、ボーリング孔では地下水は認められなかった。調査ボーリング及び踏査結果から、岩盤劣化が進行し崩壊を再発する可能性が高い範

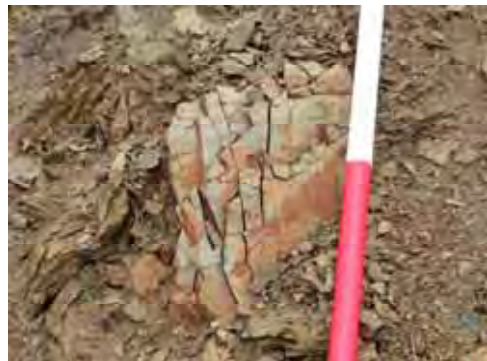
写真-2 崩壊斜面に見られるスレーキング

吹付コンクリート背面のスレーキングは、長期間にわたる緩やかな乾湿繰返しが原因と考えられる。斜面背後にかつて水田が耕作されていたことによる浅層地下水の供給、吹付コンクリートの経年劣化に伴う降雨水の浸透、冬季の凍結融解、地山表層への木根の侵入などが要因と推察される。

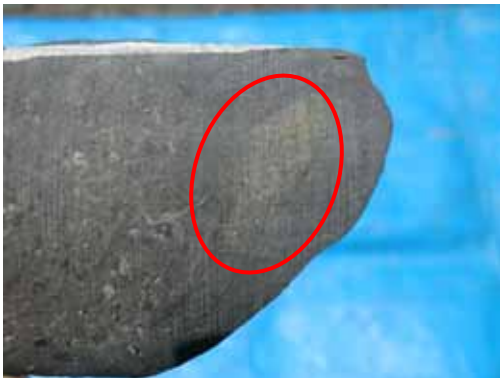
写真-3 泥岩中に見られる黄鉄鉱

当地の泥岩においても、比較的硬質な泥岩のボーリングコアに黄鉄鉱の結晶体が集合してできたモイチゴ状形体の顆粒状集合体が確認できた。また、掘削後長期保管したボーリングコアの表面に塩類の析出が認められた。これらより、当地の泥岩のスレーキング現象には、黄鉄鉱の酸化に起因する硫酸酸性水による溶解反応や硫酸塩類の析出が深く関与した可能性が高いと推察される。

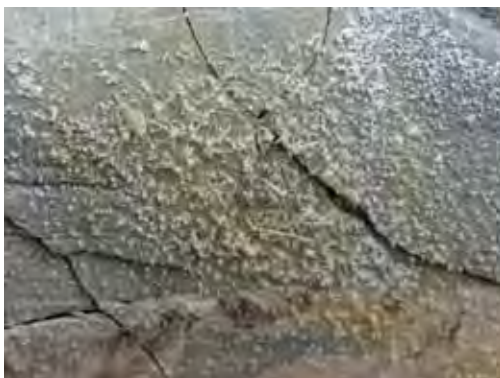
写真-4 泥岩表面に析出した硫酸塩類
