既設切土法面のスレーキング崩壊事例

斜面崩壊, スレーキング, 泥岩

愛媛建設コンサルタント 正会員 ○田窪 裕一
 愛媛建設コンサルタント 正会員 大岸 敏正
 愛媛建設コンサルタント 奥村 隆文
 愛媛県西予土木事務所 門田 圭司

The slaking collapse example of an established cut slope

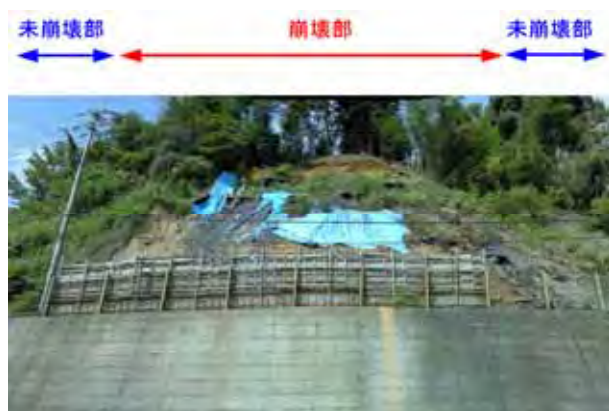
図-1 崩壊地の平面図

対策工法を検討するために図-1に示す6箇所において調査ボーリングを実施した。調査ボーリングで確認できた地層は、

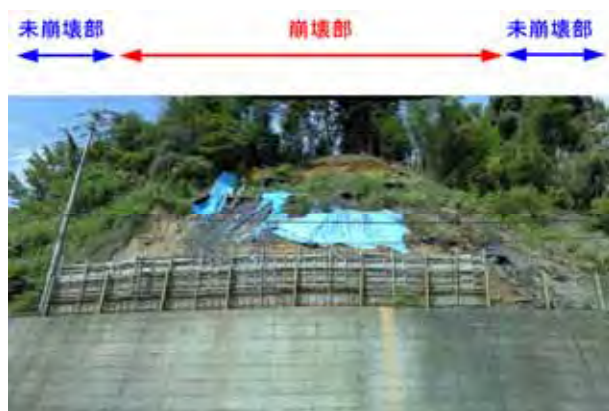
図-2 代表的な調査ボーリング結果と緩みゾーン

白色泥岩、黒色泥岩、石灰質泥岩であり、石灰質泥岩は硬質で CM~CH 級であるが、黒色・白色泥岩は D 級主体の D~CL 級で脆弱化していた。また、ボーリング時には地下水は認められなかったが、閉塞させた孔口から豪雨後に地下水の湧出した形跡が確認された。調査ボーリング及び踏査結果から、層厚 6m 程度の緩みの著しい部分が確認された。この範囲は、岩盤劣化が進行し崩壊を再発する可能性が高い「緩みゾーン」と判断した。対策工法を検討するうえで、緩みゾーンを潜在的な風化岩地すべりとみなし、「深層緩み対策」¹⁾と同様な対策が必要と判断した。調査ボーリング結果では、表層付近から岩質が硬い地点もあり、建設当初の緩みは 1m 程度の極表層部であったと推察される。

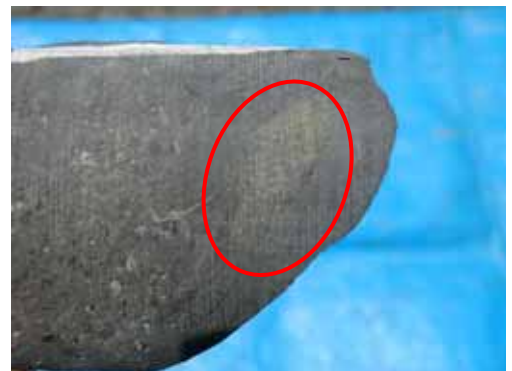
第三紀層泥岩のスレーキングは、膨潤性粘土鉱物の膨潤圧が主要因であることはよく知られているが、四国地方の秩父帯における研究では、泥岩に含まれる黄鉄鉱の酸化とそれに起因する硫酸酸性水による鉱物の溶解と岩石の強度低下、これに伴い硫酸塩類が析出する際に生じる応力が要因との報告がある²⁾。当地の泥岩にも、黄鉄鉱結晶体の顆粒状集合体が確認できたほか、掘削後長期保管したボーリングコアの表面に塩類の析出が認められた。これらより、当地のスレーキングは、黄鉄鉱の酸化に起因する硫酸酸性水による溶解反応や硫酸塩類の析出が深く関与した可能性が高いと考える。

写真-2 泥岩ボーリングコアに見られる黄鉄鉱

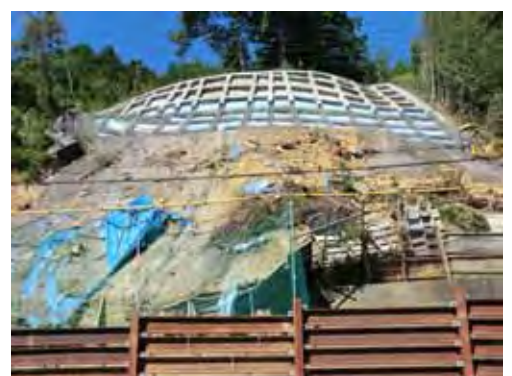
写真-3 対策工の施工状況(2012.10.13)

対策工は、緩勾配排土工とグラウンドアンカー工・切土補強土工の比較となった。調査結果に基づく詳細な設計検討の結果、吹付法枠+グラウンドアンカー工、切土補強土工を採用した。表層部の風化進行防止のため、法面保護工は密閉型のコンクリート吹付とした。現在、逆巻き工法で法面整形を行いながら、上部の吹付法枠と切土補強土工が施行されている。整形された切土面には風化泥岩が分布しているが、施工による目立った緩みの発生もなく進捗している。
