# 地山補強土工のり面の維持管理手法の事例

地山補強土工 確認試験 維持管理 (株)愛媛建設コンサルタント 正会員 ○山本 温  
愛媛県西予土木事務所 相原 敏和  
(株)愛媛建設コンサルタント 正会員 増田 信

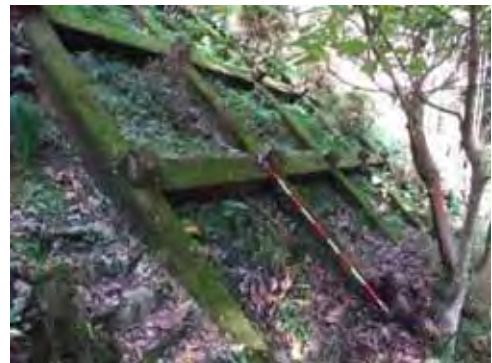
写真-1 のり面状況

のり面はのり勾配が1:1.0の吹付け法枠と法枠の交点に地山補強土工が打設されている。補強材は5～6段で施工され，設置本数は58本である（写真-1）。頭部コンクリートキャップの変状は，のり面上部の8箇所て浮上がり（写真-2）が確認され，亀裂等（写真-3）は2箇所て確認した。

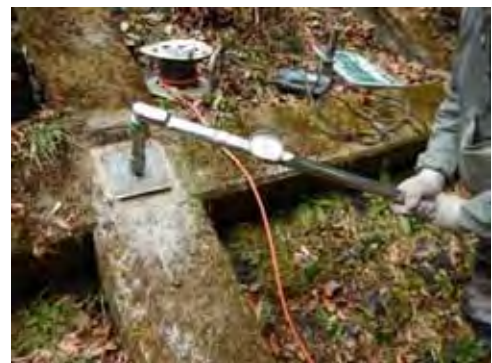
写真-4 トルクレンチ測定状況

トルクレンチ（最大能力420N・m）による（写真-4）トルクと軸力の関係式である次式から緊張力を求めた。

測定結果は，緊張力として0～26kN程度を得，大きなバラツキが見られた。特にのり面上部の浮上がり箇所では，0～4kN以下の低い値を示した。

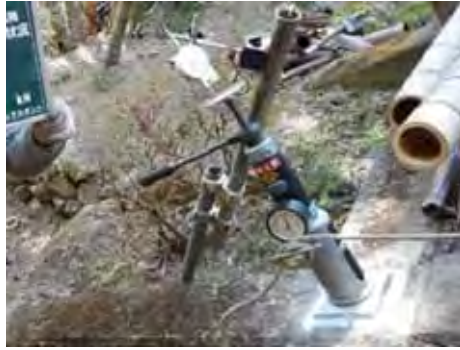
写真-5 ボルトジャッキ試験状

ボルトジャッキ（写真-5）の試験方法は、最大試験荷重を許容引張荷重の50kNに設定し、初期荷重を5kN、荷重増加の刻みを5kNとして載荷速度を1分間あたり5kNとした。各荷重段階で荷重を1分間保持し、最大荷重時のみ5分間保持するとして載荷と除荷を行った。

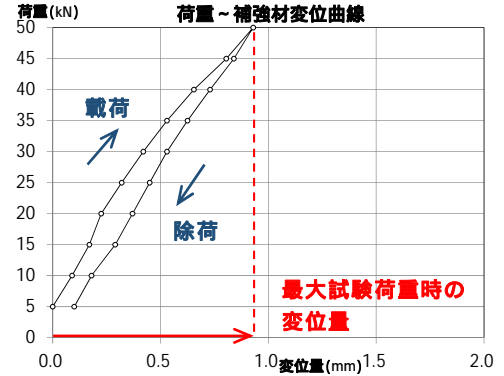
図-1 荷重～補強材変位曲線図

試験結果は「荷重～補強材変位曲線図」（図-1）として整理した。

試験結果は全箇所許容引張荷重の50kNまでの載荷が可能であった。最大試験荷重時の変位量は1～3mm程度でバラツキが認められ、テンションバーと頭部余長からの理論変位量の約0.3mmと比較して大きい値を示した。伸び量が理論値より大きくなった要因の一つとして、頭部側からの付着切れが生じている可能性が考えられる。

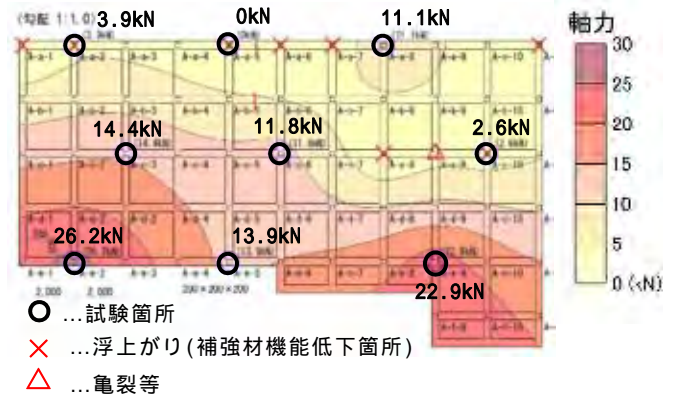
図-2 緊張力分布図

補強材の機能低下が予想される浮上がり箇所（×印）と浮上がりよりも変状の程度が軽度な亀裂箇所（△印）を区分して（図-2）に示す。

各試験箇所計測された緊張力（0～26kN）から、緊張力分布図を作成した（図-2）。緊張力分布図に示すように、のり面の上部で緊張の低下傾向が認められる。地山補強土工の施工時の緊張力は判然としませんが、緊張力の低下がのり面上部で著しく、下部ではそれ程ではない現象が生じる要因としては、吹付け法砕工の上部の僅かな倒れこみにより生じた可能性が考えられる。なお、吹付け法砕工の僅かな倒れ込みは、降雨等の影響により吹付け法砕工の背後地盤が僅かに沈みこんだことが要因と考えられる。吹付け法砕工の倒れこみは、補強材の頭部からの付着切れと整合すると考えられる。

補強材は見かけ上機能低下が見られているが、引張試験結果から地中部の状態は健全性を保持していると推察される。よって、のり面の健全性低下への対応策は、補強材の再緊張を行い、防錆処理した締結部材と交換することで機能回復が可能と考えられる。
