2.6 鳥取県西部地震による液状化災害と一考察

平成 12 年 10 月 6 日 13 時 30 分頃、鳥取県西部に位置する北緯 35.3 度、東経 133.4 度を震央としたマグニチュード 7.3 の地震（震源の深さ約 10km）が発生し、気象庁により「平成 12 年鳥取県西部地震」と命名された。各地の震度は、境港市と日野町で震度 6 強、西伯町と溝口町で震度 6 弱を記録したほか、中国・四国、近畿地方の広い範囲で震度 5 強～4 の揺れを観測した。今回の内陸型大地震によっても地盤の液状化が発生し、震源からおおよそ 30km 以内に位置する境港市、米子市などにおいて、液状化に伴う噴砂・噴水、地盤の沈下・陥没、地盤の側方流動、などの地盤変状や建物の沈下、護岸構造物のはらみ出し、道路路面の波打ち、埋設構造物の浮き上がりなどの構造物への被害が数多く見られた。

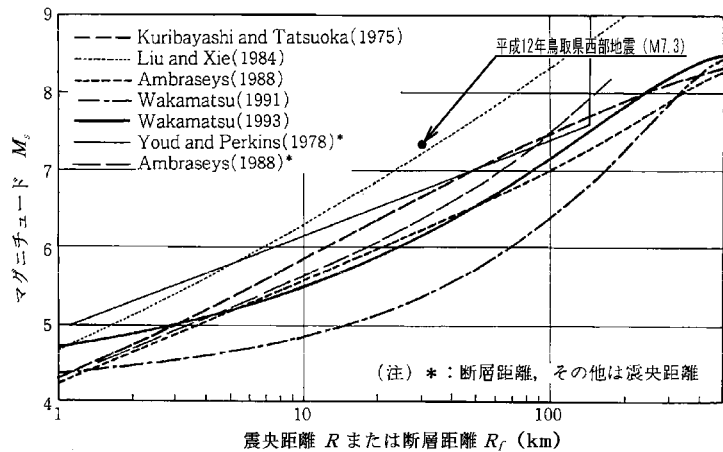
また、既往の地震における地盤の液状化に関する調査から、液状化の発生する地点の限界(最大)震央距離()は、地盤条件と地震のマグニチュード(M)によって異なるが、図 2.6.1 に示される栗林・龍岡⁵⁾によれば、おおよそ M=7.0 で =50km、M=7.3 で =80km であることが読みとれる。現時点の調査によれば今回の限界震央距離は 30km 程度であるので、過去の地震に比べて限界震央距離が小さいことがわかる。

両者を比較すると、概略の傾向は一致していると言えるが、今回の地震では液状化危険度予測図の 図 2.6.1 液状化が生じる限界の震央距離とマグニチュード⁶⁾の方が液状化の可能性を少し高めに判断していることがわかる。特に、弓ヶ浜半島内陸部と日本海側との自然地盤において顕著に現れているようである。次に、森⁸⁾の調査結果に基づき、埋立地、干拓地、造成地などで見られた液状化による被害状況を整理し、とりまとめる。

- 1) 液状化の被害は、鳥取県境港市から米子市にいたる弓ヶ浜半島の臨海部に位置する埋立地、干拓地、造成地に集中した。特に境港市竹内団地に代表されるように、比較的新しい埋立地では数メートルに及ぶ噴砂が点在し、噴砂、噴水を伴った液状化現象が数多く見られた。
- 2) 一方、弓ヶ浜半島臨海部でも人工改変されていない沖積砂質土層においては、ごく一部を除いて液状化現象はほとんど地表面には現れていない。また、自然地盤である砂州においても同様に液状化現象は見られていないようである。
- 3) 栗林・龍岡によれば、マグニチュード 7.3 に対する限界（最大）震央距離は 80km 程度となる。おおよそ 80km 圏内に位置する鳥取平野や倉吉平野では、著者らが調査した限りにおいて液状化現象による被害事例は聞かれていない。
- 4) 液状化に伴う構造物の被害は、過去に受けた事例と同様に、波打った道路路面、道路橋・水管橋取付部の損傷、建物の沈下や傾き、地下埋設物の損傷や浮き上がり、港湾施設岸壁のはらみ出し、エプロンの沈下や亀裂・目開き、護岸堤防の目地部のずれ、干拓堤防の亀裂や沈下・すべり、などであった。
- 5) 港湾施設、道路盛土および河川堤防では各種の液状化対策工が施され、今回の地震においても有効であったと一部報告されている。その詳細については各関係機関における今後の調査報告を待ちたい。
- 6) 細粒分含有率 80% 以上のシルト質土の埋立地盤で液状化現象が見られた（境港市竹内団地）。

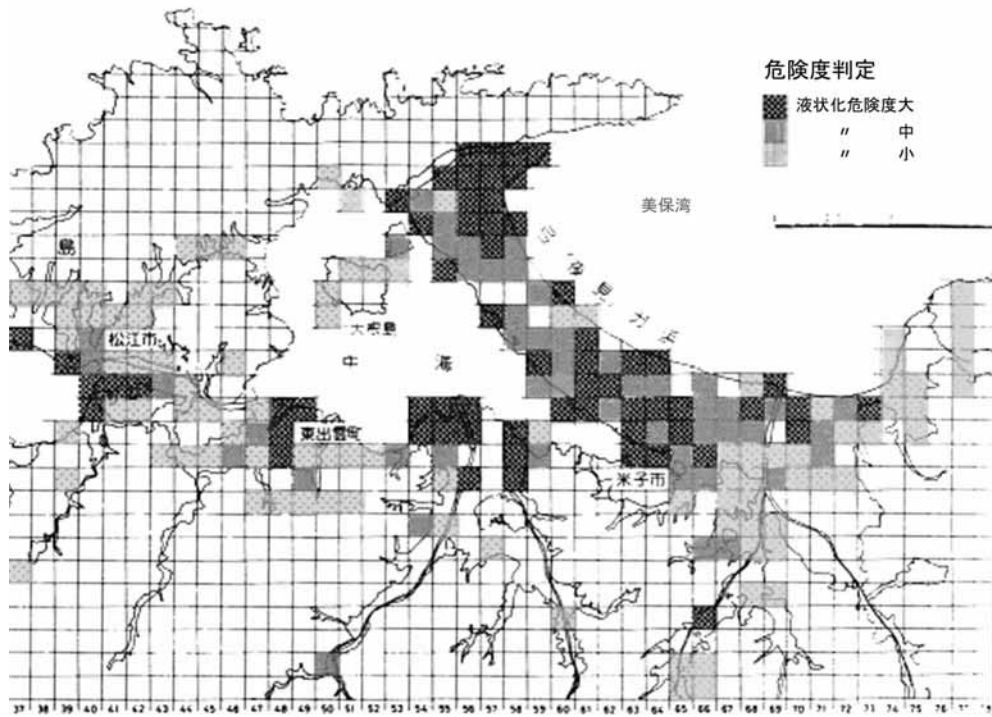
図 2.6.2 寺見、三梨⁷⁾によって作成された液状化危険度予測図

寺見、三梨⁷⁾によって 1983 年に作成された米子市や境港市、松江市など中海沿岸部およびその周辺部における液状化危険度予測図を図 2.6.2 に示す。一方、今回の鳥取県西部地震によって噴砂・噴水を確認した液状化地点の分布図⁸⁾を図 2.6.3 に示す。

図 2.6.2 によれば米子市皆生温泉付近において液状化危険度判定結果は危険度大と予測されている。また、図 2.6.6 に示す液状化判定結果においても GL-5.0m 以浅で F_L 値が 1.0 を若干下回る結果となっている。しかし、森⁸⁾の調査結果によればこの付近での液状化現象は観察されていない。この理由については不明であるが、その要因の一つとして表層付近に非液状化層が堆積していることにより、液状化現象が地表面に現れなかった可能性も考えられる。

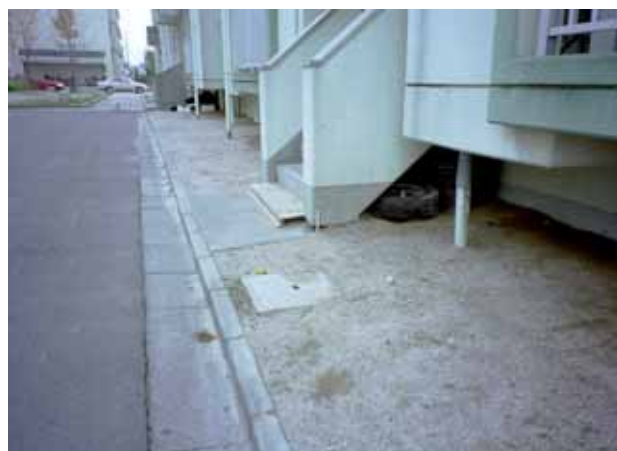
地名		地形・地質	主な地盤変状・構造物の被害	備考
米子市	安部彦名 団地	造成地	<ul style="list-style-type: none"> ・一帯で液状化、大量の噴砂 ・戸建て住宅の沈下、傾斜 ・共同団地周辺地盤の沈下 ・道路路面の変状 	(写真 2.6.1 参照)
米子市	富益団地	人工改変地	<ul style="list-style-type: none"> ・大量の噴砂 ・戸建て住宅の沈下、傾斜 ・道路路面の変状、埋設管の被害 	(写真 2.6.2 参照)
米子市	錦海町	埋立地	<ul style="list-style-type: none"> ・噴砂(マサ土) ・道路路面の変状 ・護岸のはらみ出し 	(写真 2.6.3 参照)
米子市	中海干拓地	干拓地	<ul style="list-style-type: none"> ・全域で液状化、噴砂、噴水(農地) ・干拓堤防の亀裂、沈下 ・道路路肩のすべり 	
米子市	彦名新田 (水鳥公園)	干拓地	<ul style="list-style-type: none"> ・噴砂、噴水 ・護岸堤防のはらみ出し ・堤体の亀裂、沈下 ・道路の亀裂、沈下 	(写真 2.6.4 参照) (同上)
境港市	昭和町 (カニ棧橋)	埋立地	<ul style="list-style-type: none"> ・岸壁のはらみ出し ・エプロンの沈下 ・水揚場床版の亀裂、沈下 	(写真 2.6.5 参照)
	昭和町 (南埠頭)	埋立地	<ul style="list-style-type: none"> ・ケーソン岸壁と背後地盤との間に段差、亀裂 	
境港市	竹内団地	埋立地	<ul style="list-style-type: none"> ・全域にわたって液状化、噴砂が点在、噴水 ・埋立地と陸地との間を流れる水路の変状 ・水路をまたぐ道路、水管橋の損傷 ・道路路面の波打ち ・マンホールの浮き上がり ・建物の沈下 	(写真 2.6.6 参照) (写真 2.6.7 参照)
			<ul style="list-style-type: none"> ・公共マリーナ杭式棧橋の水没(杭の破壊) 	(写真 2.6.8 参照)

写真 2.6.1 共同団地周辺地盤の沈下
(米子市安部彦名団地)

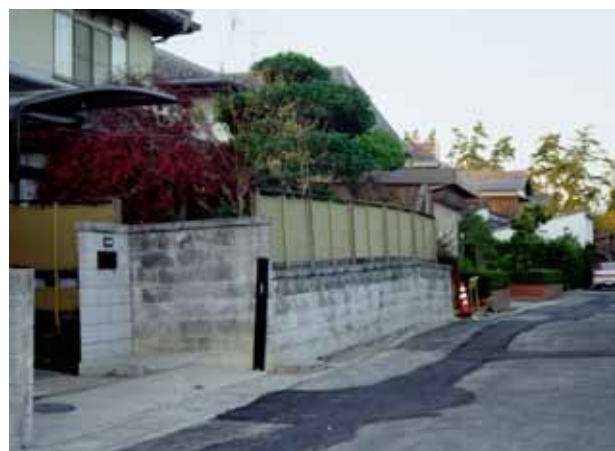
写真 2.6.2 戸建て住宅の沈下、傾斜
(米子市富益団地)

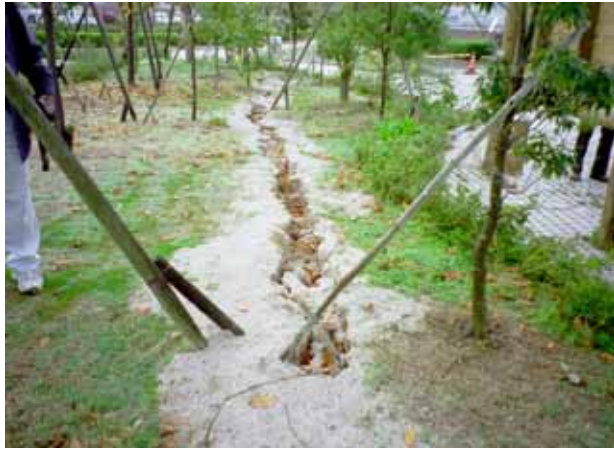
写真 2.6.3 マサ土の噴砂
(米子市錦海町)

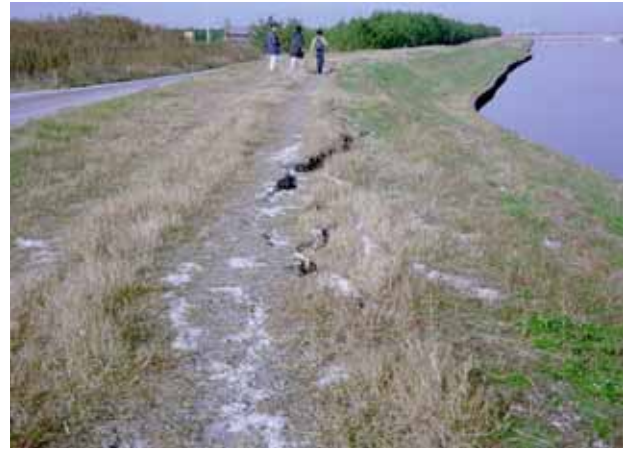
写真 2.6.4 護岸堤防のはらみ出し、堤体の亀裂、沈下
(米子市彦名新田)

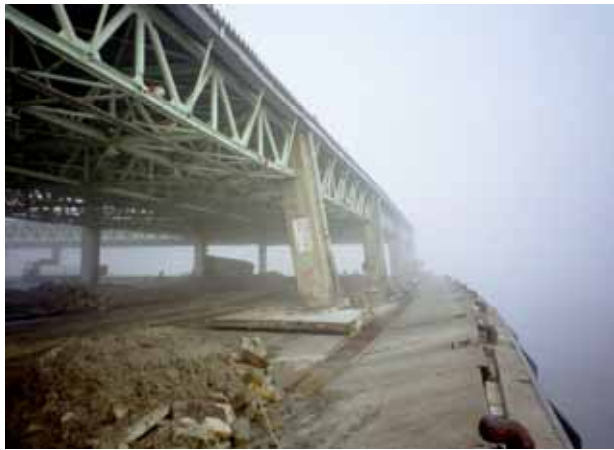
写真 2.6.5 岸壁のはらみ出し
(境港市昭和町力二棧橋)

境港市昭和町力二棧橋地点の判定では、地下水位(GL-1.3m)から GL-4.5mの埋立層と GL-7mから GL-35mまでの砂質土、シルト質土で F_L 値が 1.0 を下回っている。ところが、GL-2mから GL-4.5mでは F_L 値が 0.6 以下であるのに対して、GL-7m以深では F_L 値は 0.6 以上である。 F_L 値の大きさを比較して上部の液状化層の方が液状化の程度が重度であると考えられる。したがって、岸壁のはらみ出しなどの被害が生じた要因として GL-4.5m 以浅の埋立層の液状化が考えられる。液状化に伴う側方流動があった事実と整合する結果となっている。

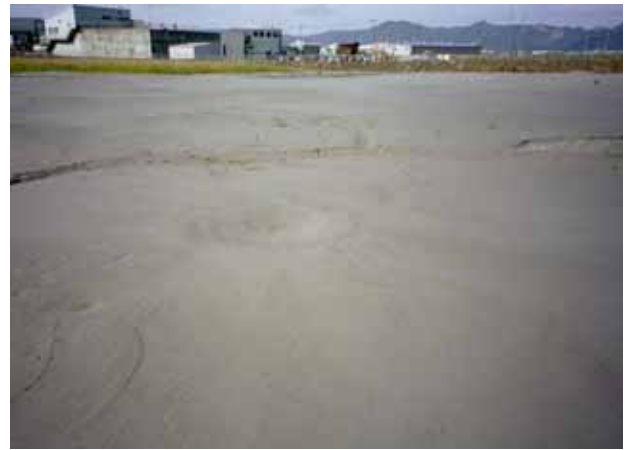
写真 2.6.6 噴砂孔
(境港市竹内団地)

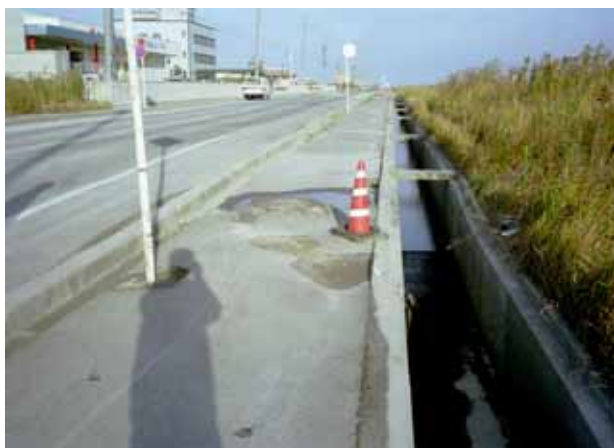
写真 2.6.7 マンホールの浮き上がり
(境港市竹内団地)

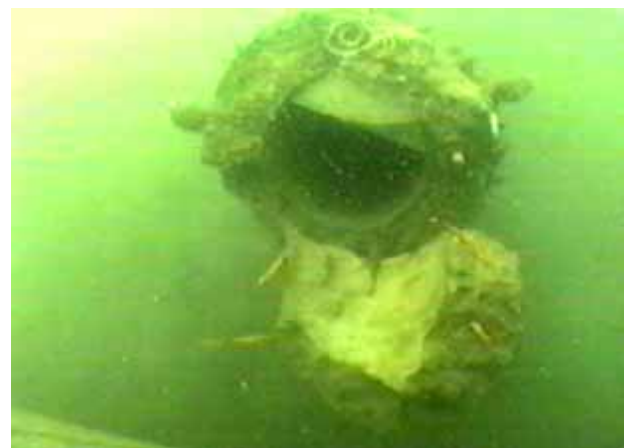
写真 2.6.8 杭式棧橋の水没(杭の破壊)
(境港市公共マリナー)
境港管理組合のビデオテープより

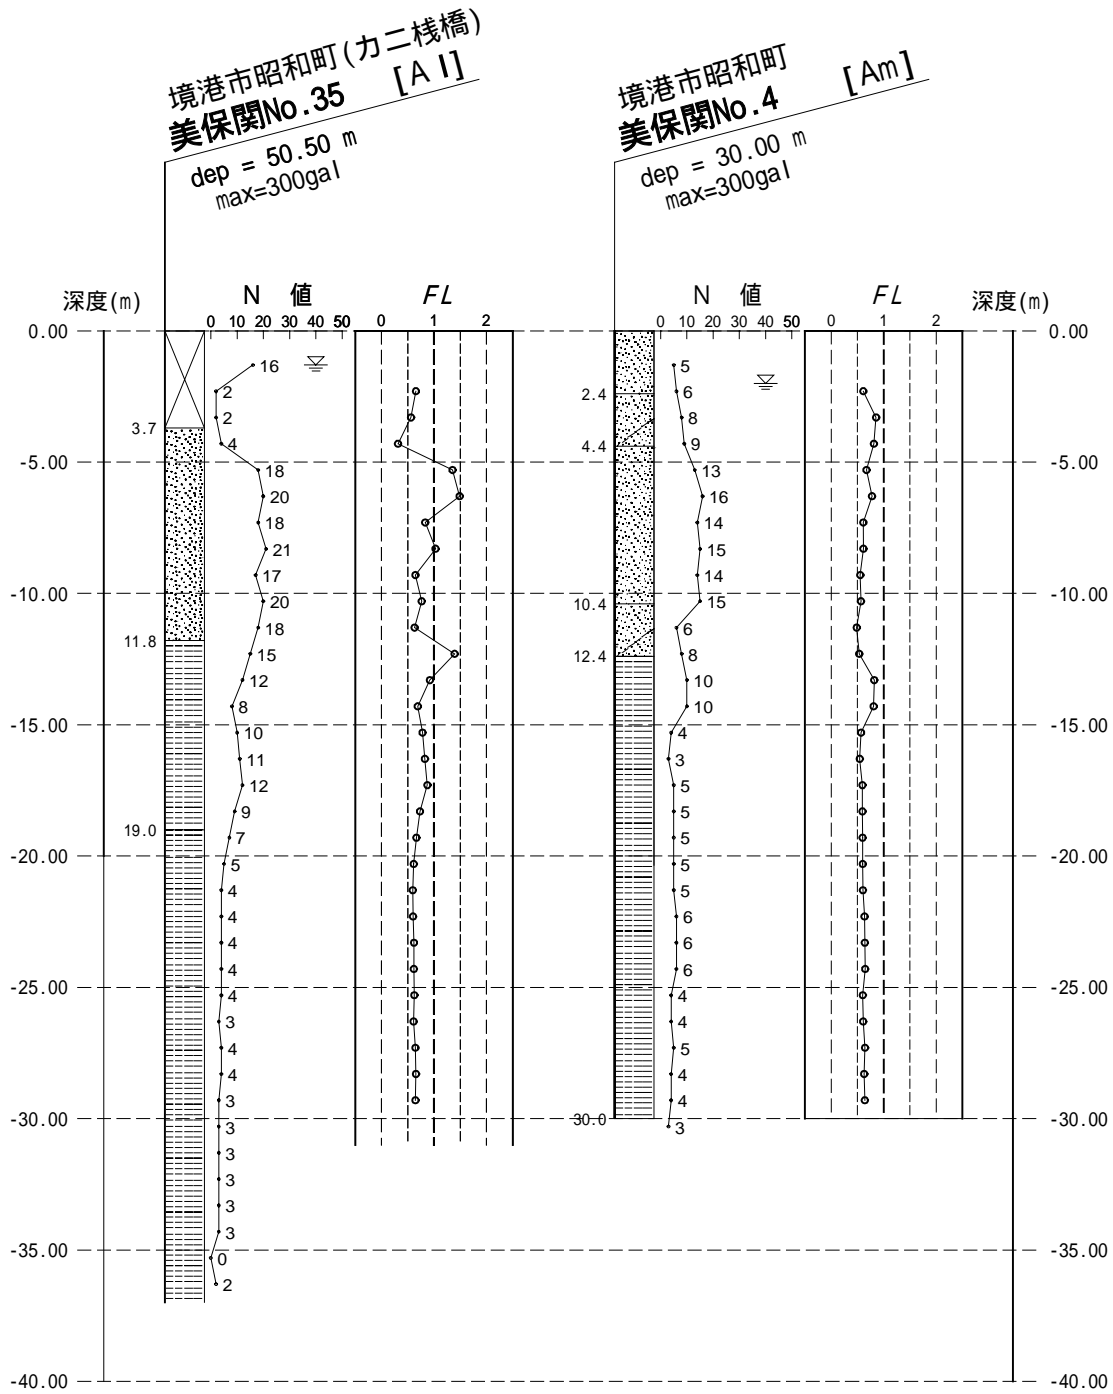
液状化判定結果を見ると、境港市昭和町や竹内団地では GL-30m 以深まで F_L 値は 1.0 を下回っている。全層にわたって液状化したと判断される。ただし、次の理由により液状化抵抗を小さく見積もっている可能性がある。すなわち、建築基礎構造設計指針では液状化抵抗が

図 2.6.4 液状化簡易判定法による判定結果
(境港市昭和町)

拘束圧と細粒分含有率(F_c)の影響を考慮した補正 N 値に基づいて評価される。 F_c が増加すると、補正 N 値増分は大きくなるが、 F_c が 50%を上限としているため、今回の判定においては 50%以上の F_c に対しては $F_c=50%$ の増分しか考えていない。したがって、判定において評価されている液状化抵抗は小さく評価されている可能性がある。この点についてはさらに詳細な検討が必要であると思う。

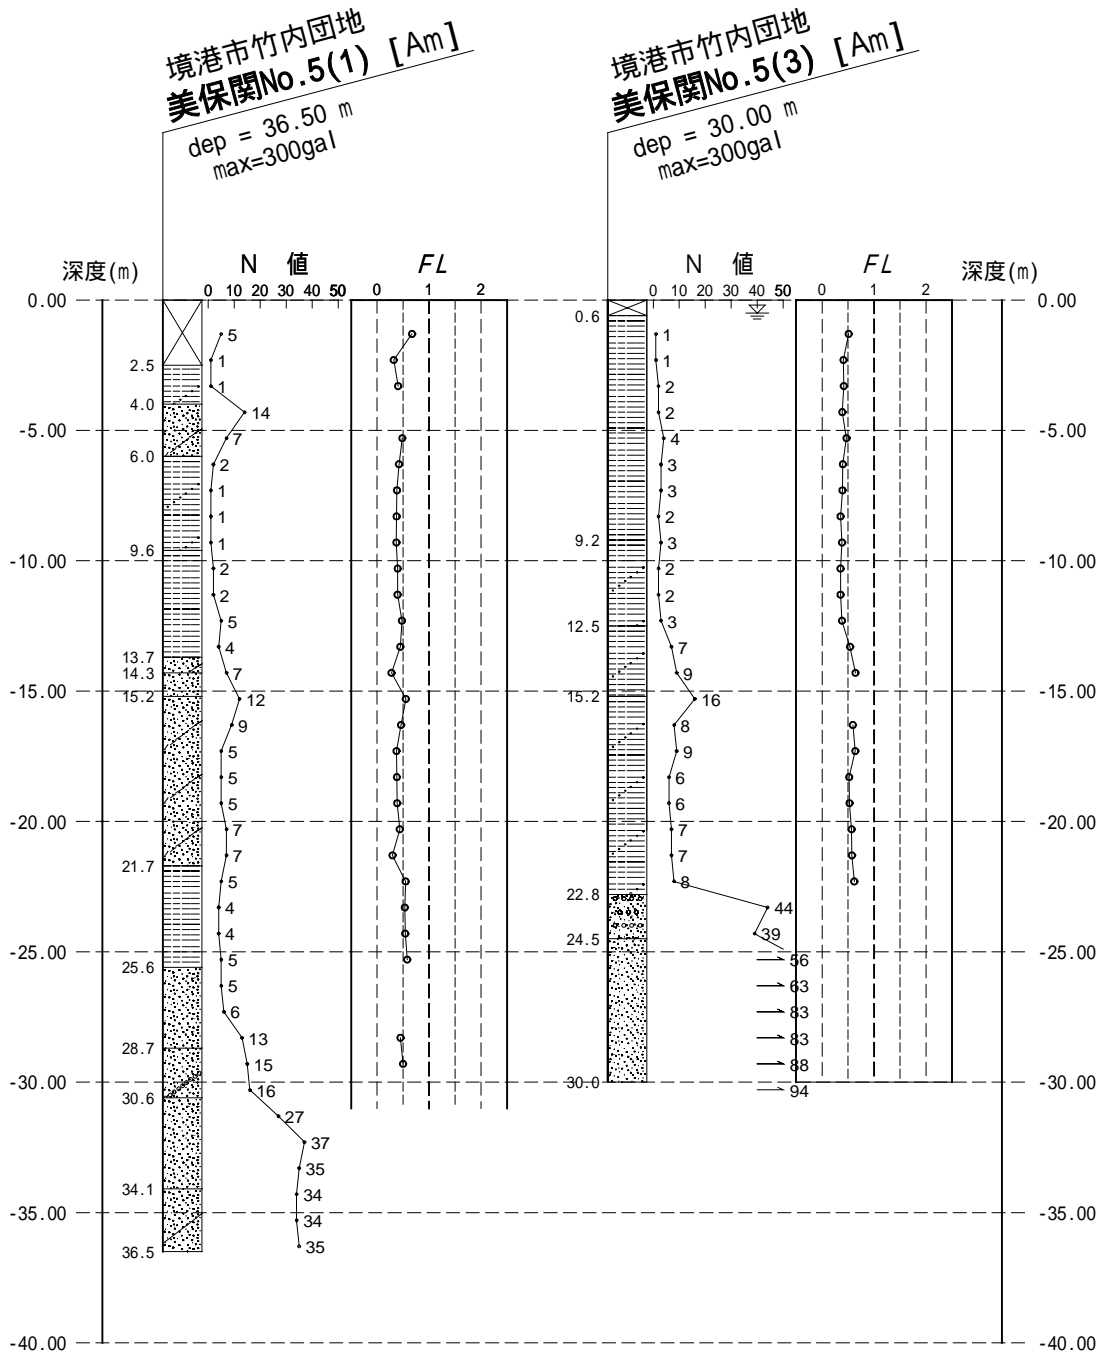
図 2.6.5 液状化簡易判定法による判定結果
(境港市竹内団地)

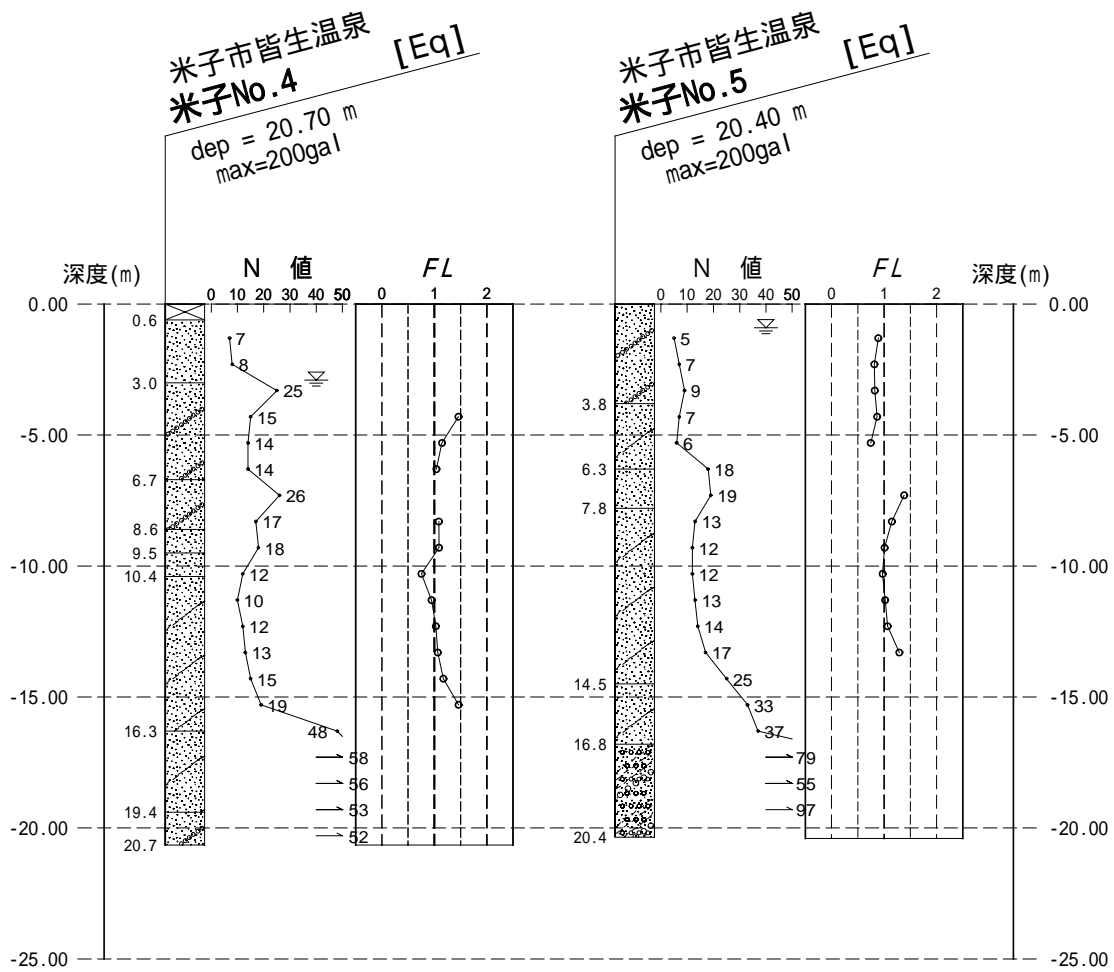
図 2.6.6 液状化簡易判定法による判定結果
 (米子市皆生温泉)
