台中県豊原市、大甲溪にかかる卑豊橋の被害状況

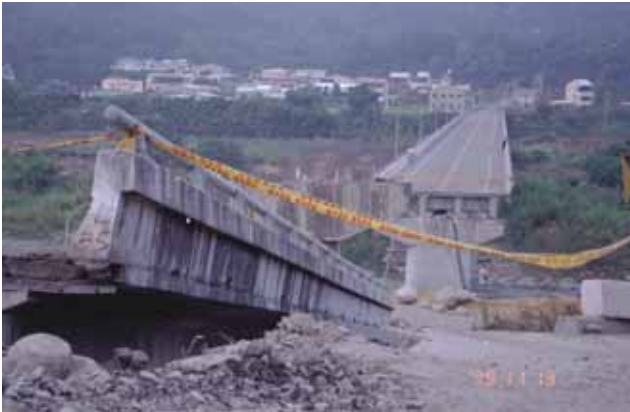
写真 - 1 被害全景(その1)

断層変位によって破壊した石岡ダムは、約1km上流に位置する。

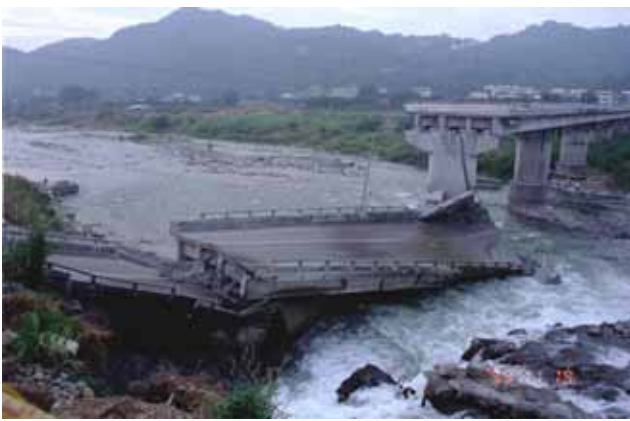
写真 - 2 被害全景(その2)

断層が橋の下を通り、左岸側(写真手前)の地盤が隆起している。

断層変位が生じていない右岸側には大きな変状は見られないことから、主因として、断層変位により桁が落下したと推定される。

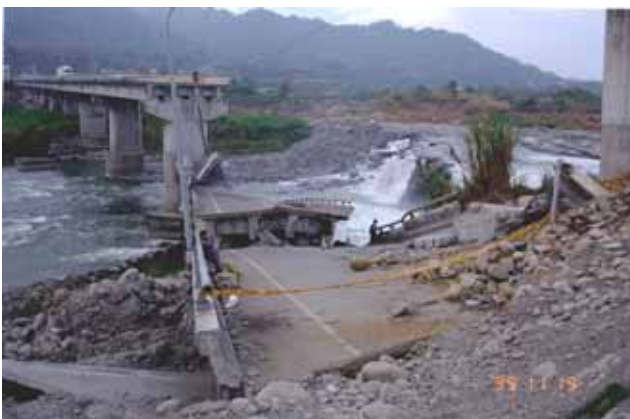
写真 - 3 被害全景(その3)

橋の上流の河床にも断層変位が生じたため、滝が出現した。

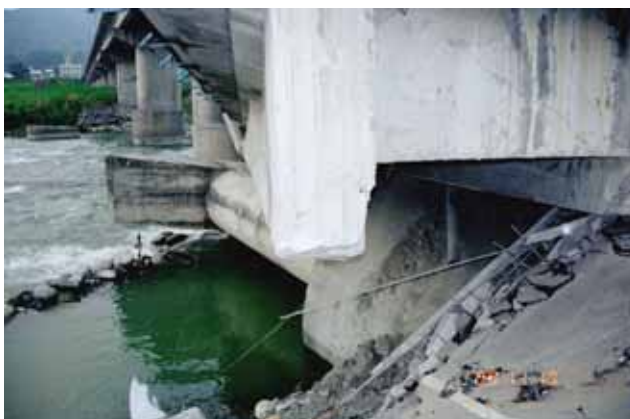
写真 - 4 倒壊した橋脚
