台中県石岡郷、大甲溪にかかる長庚大橋の被害状況

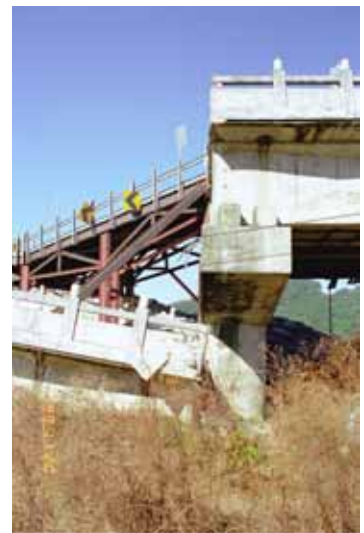
写真 - 5

写真 - 3の右側橋脚

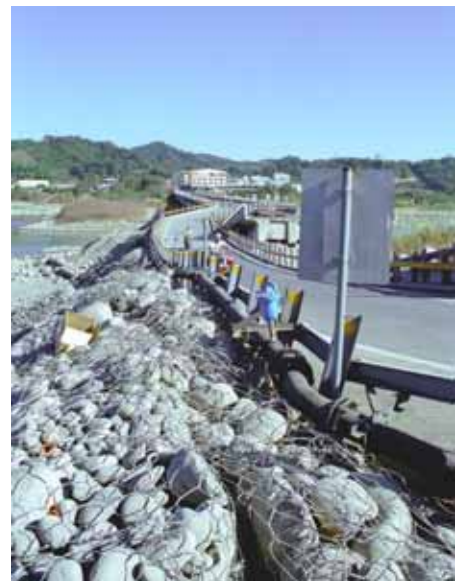
写真 - 7 ライフライン(水道管)  
の復旧状況

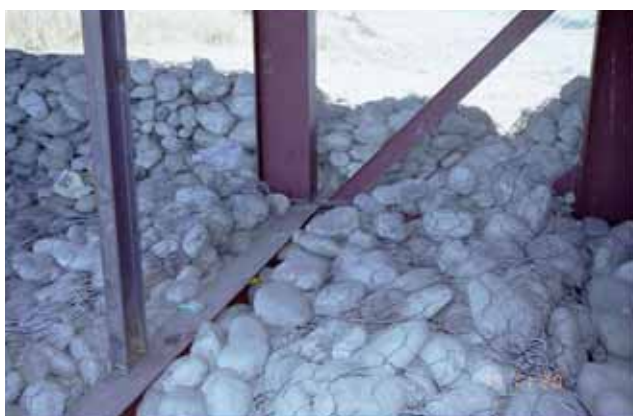
写真 - 9 仮栈橋の基礎の状況

仮栈橋の基礎は、ふとん籠の上に置  
かれた状態である。
