写真 - 1 被害全景

台中県石岡郷に位置する石岡ダムは、断層変位によって破壊した。

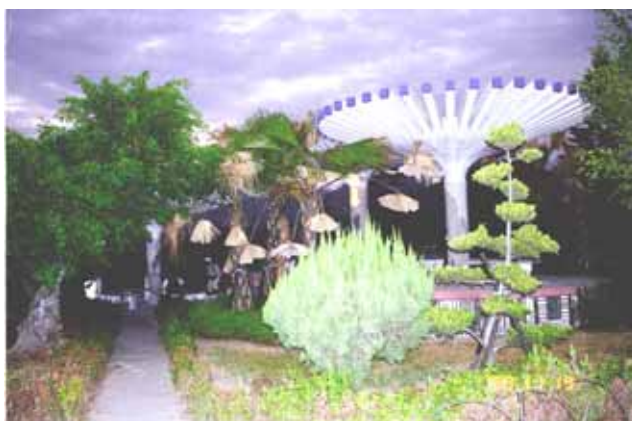
写真 - 7 石岡ダム公園の被害

3基の公園シェルターのうち、2基は柱の化粧タイルが剥がれ落ちるといふ軽微な損傷。残る1基は柱の下端で鉄筋が露出している。
