写真 - 1 大規模斜面崩壊(その1)

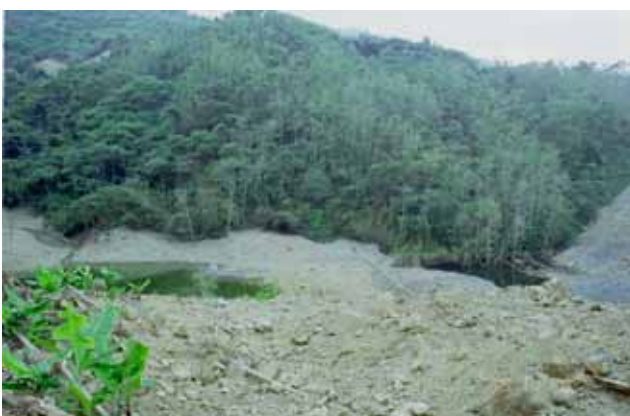
写真 - 4 大規模斜面崩壊(その4)

なぜかこの地点だけ水がたまっている。
