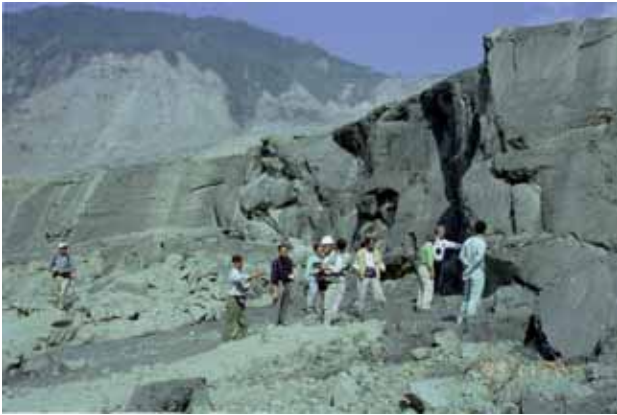
写真 - 5 すべり面の中腹に位置する崖

崖の高さは約6mである。
東大・龍岡先生の調査団と合流した。

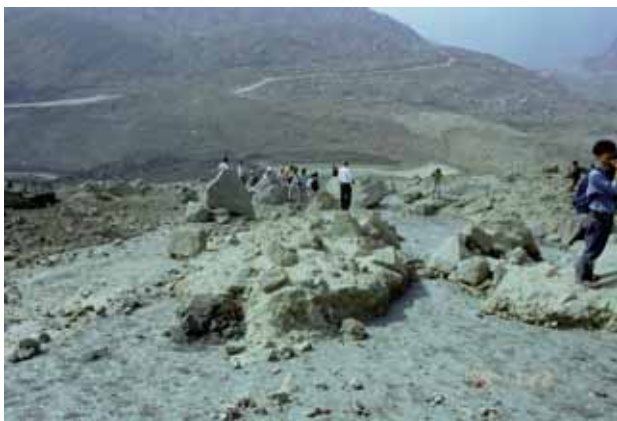
写真 - 6 すべり面中腹から下を望む

すべり面は自然にできたとは思えないほど、とてもフラットな面となっている。

砂岩の間に頁岩が挟まっており、これが弱面となって崩壊したと推定される。

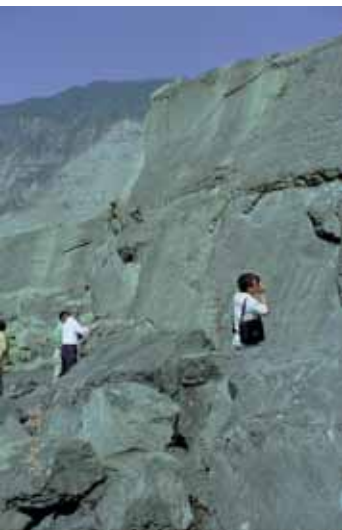
写真 - 7 切り立った破断面(その1)

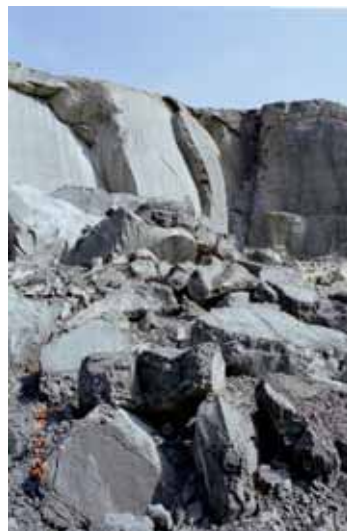
写真 - 8 切り立った破断面(その2)

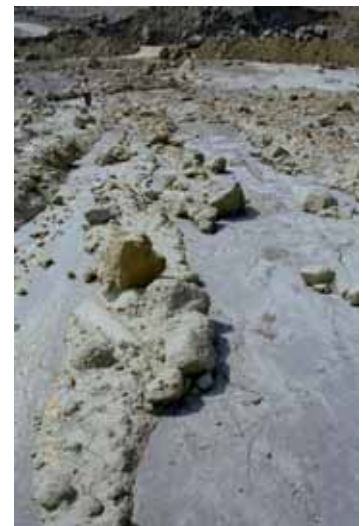
写真 - 9 岩盤のすべり面

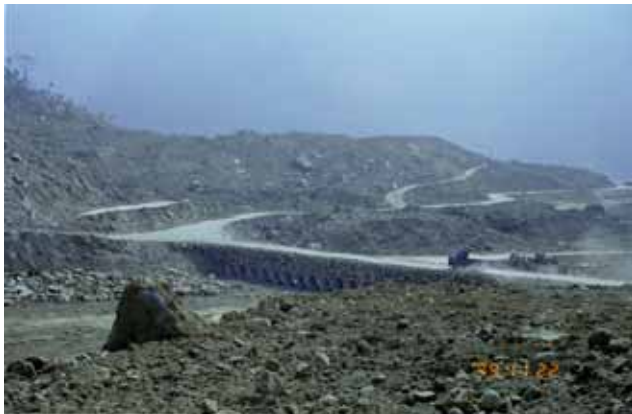
写真 - 10 復旧用の仮設道

走る車の砂埃から、斜面崩壊が起きた直後の砂煙はすさまじかったのではないかと想像される。

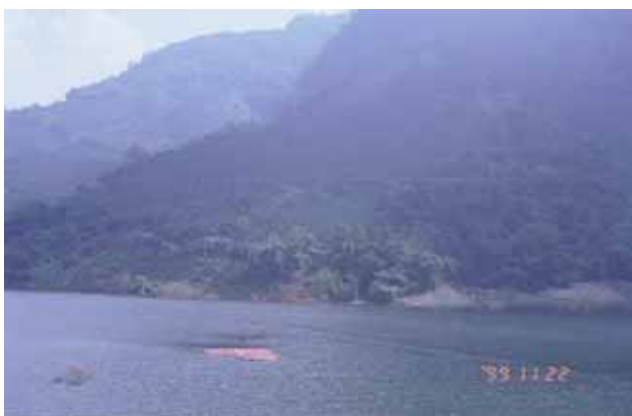
写真 - 12 湖の出現(その2)

電信柱をたどって行くと、道路が湖面の方向に向かっていることがわかる。
