たわみ性トッピングの調査と自動計測

(株)愛媛建設コンサルタント 吉岡 崇

愛媛県上浮穴郡久万町内の一般国道 380 号線の切土斜面において発生した岩盤のたわみ性トッピング調査事例について紹介する。

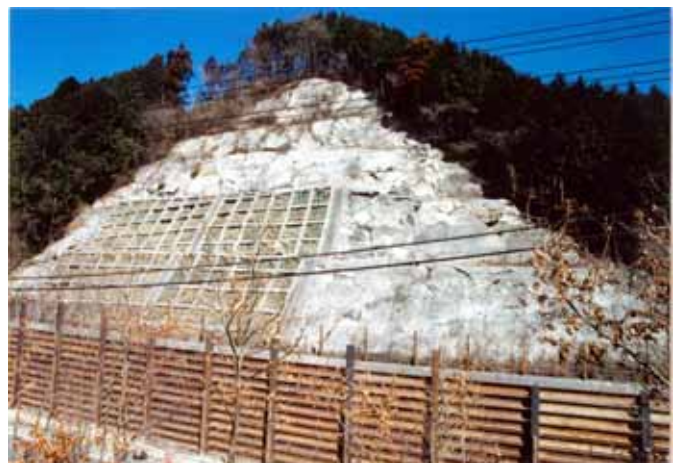
写真-2 対象斜面の状況

変状発見当初、切土のり面の吹付モルタルに無数のクラックが発生し、一部は崩落しており、吹付けのり枠工の座屈、傾動、張コンクリート工にクラックが発生するなどの被害のほか、背後の自然斜面には無数の割れ目 (rupture) が確認された (写真-2, 写真-3, 写真-4 参照)。

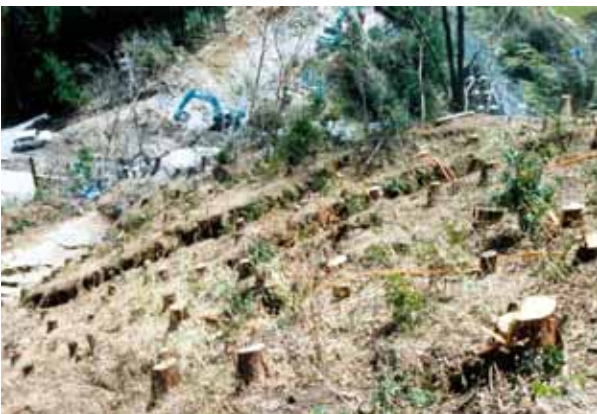
写真-4 斜面に発生した割れ目の状況

自然地盤に発生した割れ目の伸長方向は、当地の基盤岩である三波川結晶片岩類の片理面の走向方向に調和的である。割れ目の分布は、尾根の東側斜面にかけて多く、西側斜面に少ない。この割れ目の形状は通常の地すべりとは異なり、割れ目を挟んで前面の方が相対的に上昇し、トップリングを特徴付ける形態を示している。

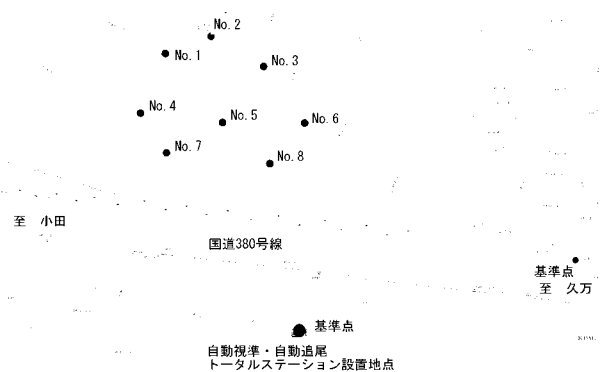
図-7 観測点の配置

トップリングの機構上, 斜面前面部の移動量以上に背後の斜面が移動することは困難であり, 斜面前面部が最大の移動量を示すと考えられる. 斜面崩壊の安全管理を行なう上で, 最も動きの激しい部分で評価を行なう必要があり, トップリングの場合には斜面最前面の移動量を把握することが重要である. このことから, 変状発生当初から実施していた光波測距儀による斜面前面の定点観測を, 自動追尾・自動視準トータルステーション(光波測距儀)を用いて自動化するものとした. 図-7 に観測点の配置を示す.

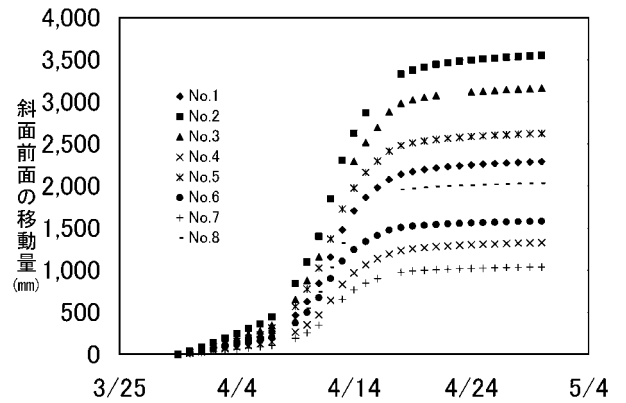
図-9 自動追尾・自動視準トータルステーションによる斜面前面部の移動量(平成 14 年 3 月 30 日~平成 14 年 4 月 30 日)

自動追尾・自動視準トータルステーション (光波測距儀) を用いた定点観測では, 平成 14 年 3 月~平成 14 年 9 月の 6 ヶ月間で斜面前面部の移動量は, 最大で 3900mm に達している (図-9 参照).

移動速度が最も大きかったのは, 3 月下旬~4 月上旬であり, この間で移動量のほとんどを記録している. 移動速度は平成 14 年 4 月 13 日に極大となり 450mm/日の移動を記録している. 累積移動量の時系列変化はつづれた S 字型のロジスティック曲線様を呈する.
