【論文 No. 8】 ため池改修工事で発現した地質リスク事例

株式会社愛媛建設コンサルタント 田窪 裕一

1. 事例の概要

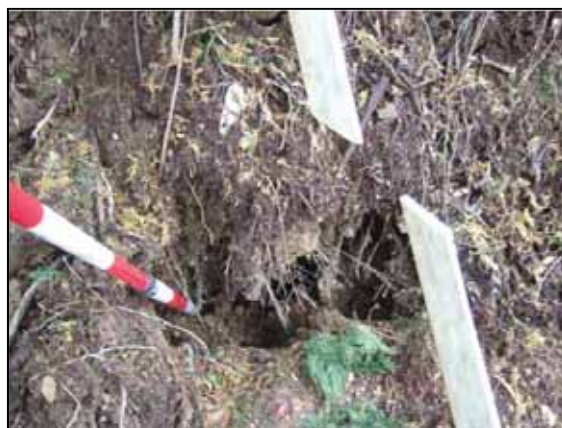
写真2 冠頭部の亀裂と抜板

「洪水吐の掘削面に亀裂が発生している」との第一報を受け、現地に急行し地表踏査を行った。洪水吐の掘削面には風化岩が露出していたが、粘土を挟在した押出し変位があり、背後斜面には連続性のある開口亀裂が、幅 30m、延長 50m 程度の範囲で確認され、地すべりによる変位と特定できた。写真 2～4 に亀裂の発生状況を示す。地すべりの原因は、潜在的な地すべりの末端部切土による不安定化であった。また、滲み出し程度の湧水が認められ、地下水の存在が不安定化を促進していると判断された。

被害の拡大を防止するため、即時に初動対応として押え盛土を提言した。施工に際しては、抜き板を斜面の開口亀裂に設置して、変位状況を確認しながら盛土量を調整した。この初動対応によって地表面変位は緩和され、地すべり活動の活発化による洪水吐やため池堤体の損壊を免れることができた（地すべり発現時には洪水吐は下流側工区が配筋まで完了していた）。また、地すべりブロック全体を網羅した定点測量による移動観測の即時開始を提言し、地すべりブロックの周辺も含めた地表面挙動を確認した。
