## 2003 年十勝沖地震調査報告 - 下水道の被害 -

(株)愛媛建設コンサルタント 神野 邦彦

## 1. はじめに

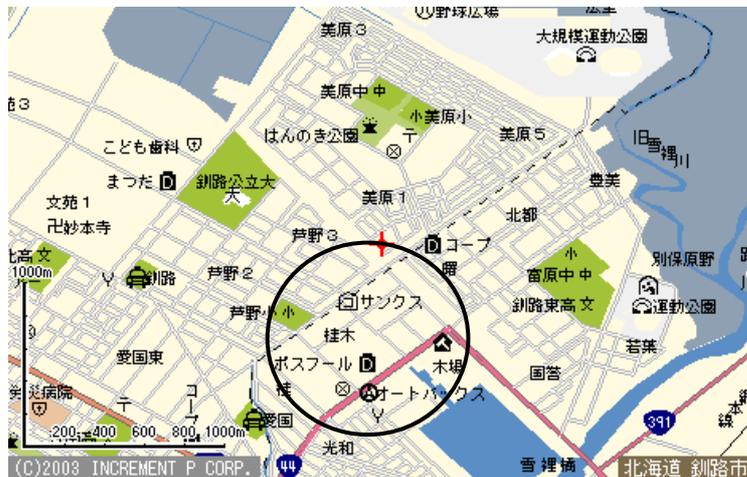
3章で述べたように釧路町桂木地区，木場地区は，1993年釧路沖地震において相当数の下水道マンホールの浮き上がりが確認された地区である．今回，桂木地区ではボスフル（旧ニチイ）の建物の周辺地盤が少し沈下し，敷きタイルが一部めくれ上がっているが，釧路沖地震で約 1.5m の浮き上がりが見られたボスフル前においてマンホールの浮き上がりは見られなかった（写真 - 1，写真 - 2）．一方，木場地区では今回の地震においても，一部マンホールの浮き上がりが見られたものの，その浮き上がり量は 15cm 程度であった（写真 - 3，写真 - 4）．釧路沖地震，北海道東方沖地震での復旧方法を検証する上で，貴重な題材である．

写真 - 1 ポスフル(旧ニチイ)の建物周辺の被害状況

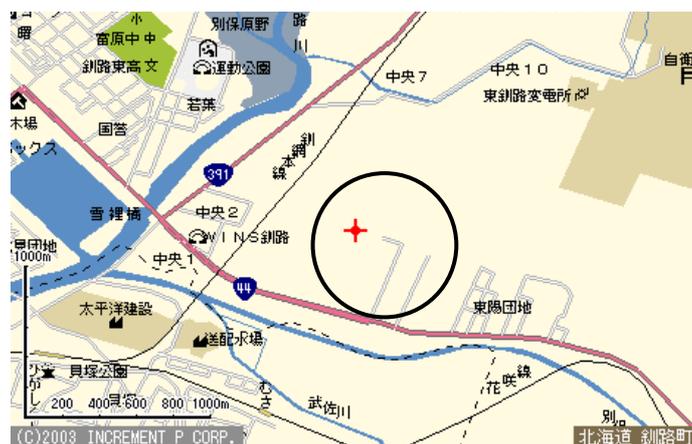
下水道マンホールの浮き上がりが見られ，その浮き上がりによってアスファルト舗装がめくれ上がっている(写真 - 5)。アスファルト舗装には亀裂が走っており，また，電柱が傾いている(写真 - 6)。周辺建物は沈下しているようには見えなかったが，周辺地盤は明らかに陥没していた。住宅の窓ガラスが割れていた(写真 - 5)。

写真 - 5 マンホールの浮き上がり

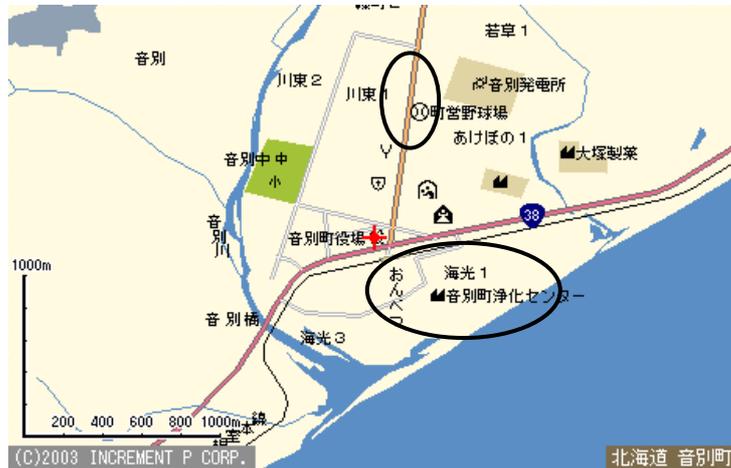
音別川の左岸に位置する音別町浄化センターでは，水処理棟と管理用通路との間のエキスパンドジョイント(E.P.J.)にズレが生じ，その被災箇所はブルーシートで覆われていた(写真 - 9)。施設周辺の地盤は液状化により 20～50cm 沈下し，一面噴砂が見られた(写真 - 10)。また，排水柵が浮き上がり，噴砂の中に埋没していた。浄化センター敷地内のマンホールが地面から約 50cm 浮き上がり，その周辺地盤は 20cm 程度陥没していた(写真 - 11)。マンホールには，平成 13 年 2 月竣工と記されていた。浄化センターにつながる下水管路に沿って，同じようにマンホールが浮き上がっている(写真 - 12)。施設の周辺は，写真 - 12 からわかるように湿地帯であり，一面，地表に水を張ったような

写真 - 9 水処理棟と管理用通路との間の E.P.J にズレ

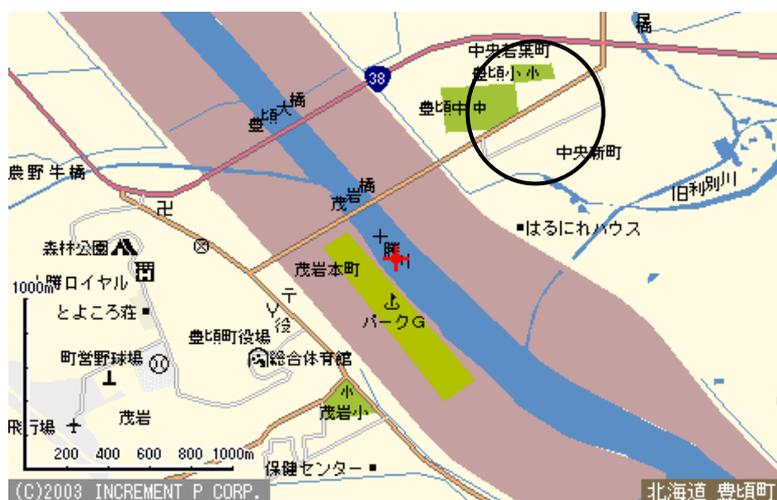
豊頃町中央若葉町に位置する豊頃町農業協同組合の建物に面した道路では，下水道管路埋設部が沈下し，道路中央部でアスファルト舗装に目開きが生じていた（写真 - 17）. また，マンホールの側塊

写真 - 17 下水道管路埋設部における路面の沈下
