微動観測による傾斜基盤上盛土の振動特性の評価

常時微動, 道路盛土, 振動特性

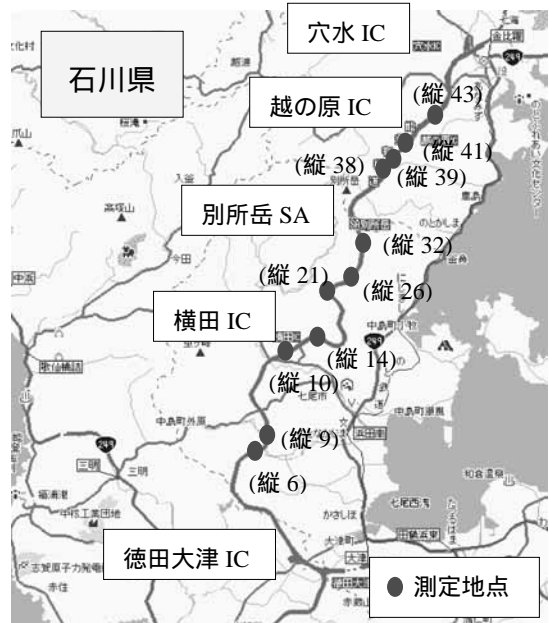
図-1 能登有料道路における測定地点

図-1に能登有料道路徳田大津IC~穴水IC間の道路盛土における常時微動測定地点の位置を示す。測定は11カ所の大規模崩落箇所すべてで実施したが、ここでは(縦6)、(縦10)の2地点の計測結果を示す。
