## 藤沼ダムについて

愛媛建設コンサルタント

調査日 平成 23 年 5 月 19 日 ( 木曜日 ) 天候 : 快晴

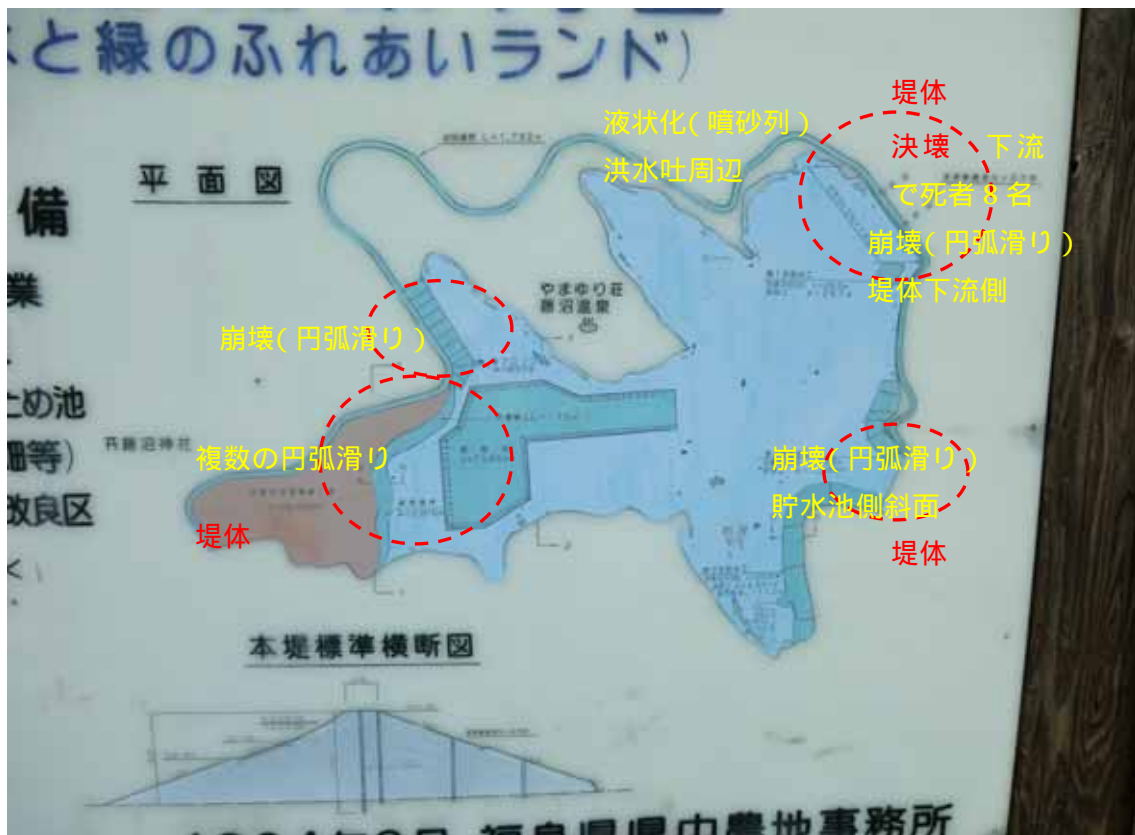
写真-1 藤沼ダムの平面図 ( 決壊した堤体の左岸広場の案内版 )

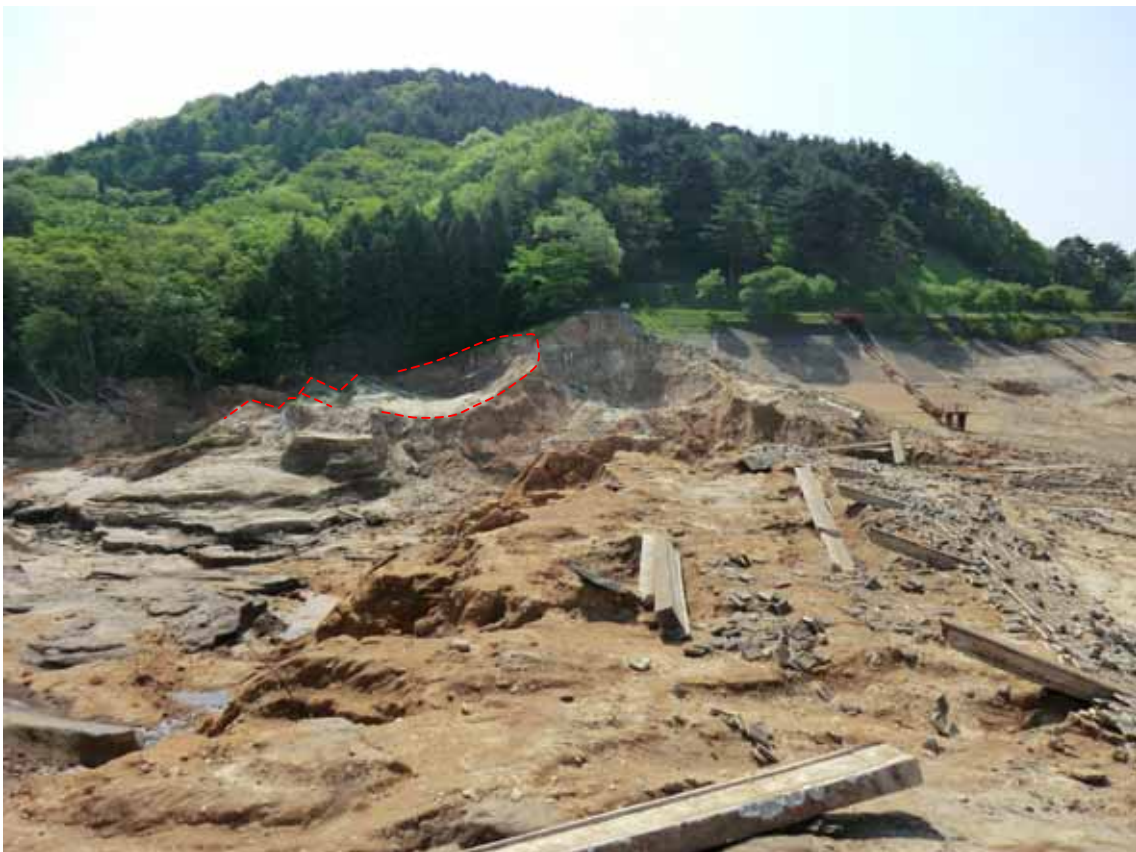
写真-2 決壊した堤体の右岸を望む．下流側斜面に円弧すべりが認められる．この規模のすべりが下流側で連続して発生した可能性がある．

- ・ 池の南東部に位置する．最も大きな堤体で 2011 年（平成 23 年）3 月 11 日（金）に発生した東北地方太平洋沖地震により決壊破堤．
- ・ 着手昭和 12 年 完成昭和 24 年 堤体の構造 残存している部分は褐色系統の粘土分を含む良好な土が丹念に締め固められている．上部は，白色の石英安山岩質の火砕流堆積物（溶結凝灰岩）起源のボソボソの砂を多く含み，巻きだしが不均質．
- ・ 右岸堤体下流斜面に円弧すべりの跡が残っている．
- ・ 左岸洪水吐付近で液状化．噴砂．洪水吐付近の地盤沈下（約 20cm）．

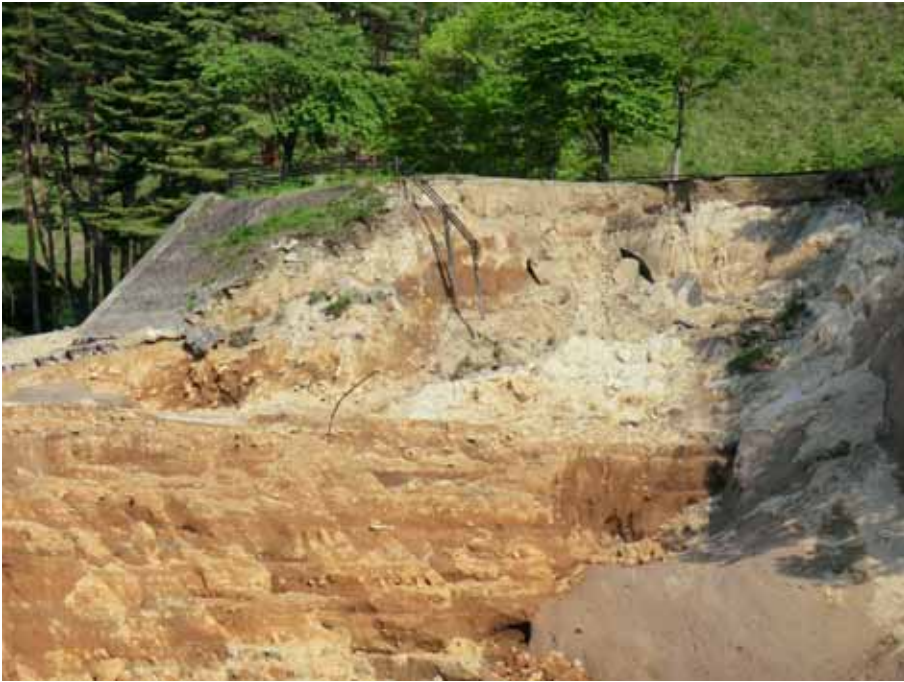
写真-3 残存している部分は褐色系統の粘土分を含む良好な土が丹念に締め固められている。上部は、白色の石英安山岩質の火砕流堆積物（溶結凝灰岩）起源の砂を多く含む。白色の砂は粘土分に乏しくボソボソしている。上部の施工は、巻きだしが不均質で締りが悪い。（左岸アバット部分を望む）。

- ・ 堤体の上部と下部で材質が異なる .
- ・ 上部は、白色の石英安山岩質の火砕流堆積物（溶結凝灰岩）起源の砂を多く含む（周囲の地山と同質）.
- ・ 下部は褐色系統の粘土分を含む良好な土が丹念に締め固められている .
- ・ 洪水吐周辺では、噴砂が認められることから、液状化が発生している .
- ・ 噴砂は、白色の砂～シルトで堤体上部に多く含まれる白色の石英安山岩質の火砕流堆積物（溶結凝灰岩）起源の砂と同質 .
- ・ 地震発生当時、水位は満水に近かったと言われているが（要出典）.（液状化していることから水位が高かったことがうかがえる）.
- ・ 決壊の原因として、堤体上部の液状化・流動化が考えられる .
- ・ 上部と下部の材料及び施工の違い . ダム建設時の時代背景を示しているのではないか .
- ・ ダムの着工は昭和 12 年 . 竣工は昭和 24 年である . 太平洋戦争末期から戦後でダムの材質や施工が変わっているのでは？

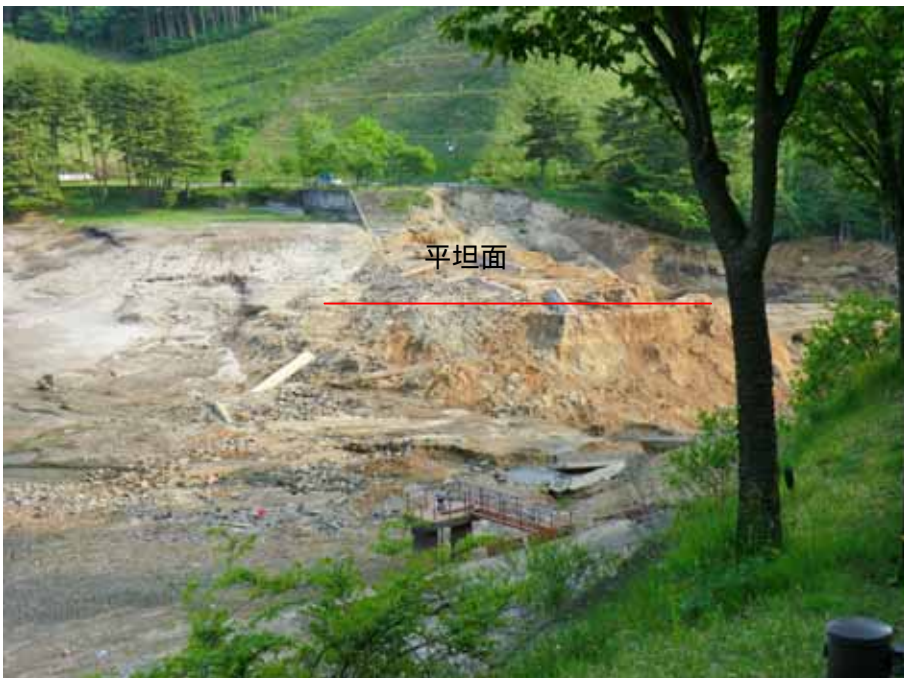
写真-4 左岸か右岸を望む。褐色の堤体残存部分の頂部に平坦面が連続している。

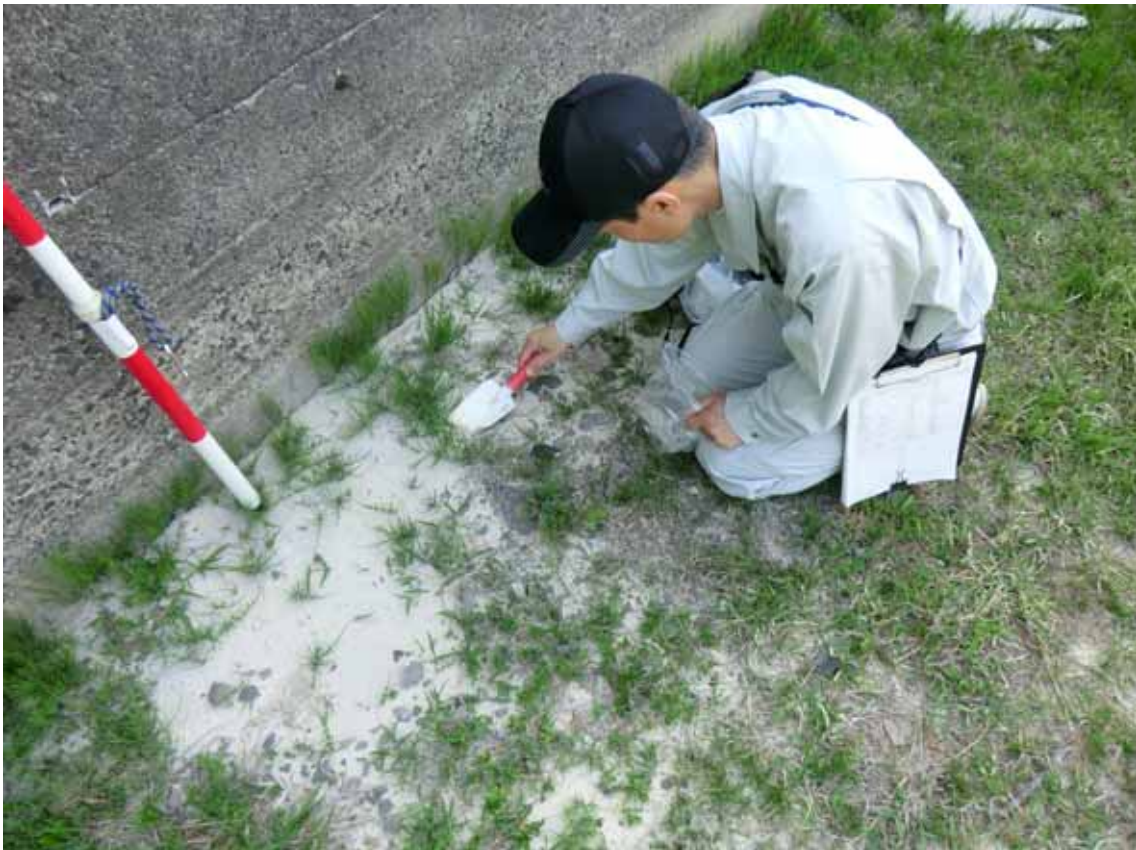
写真-5 左岸洪水吐付近にみられる噴砂

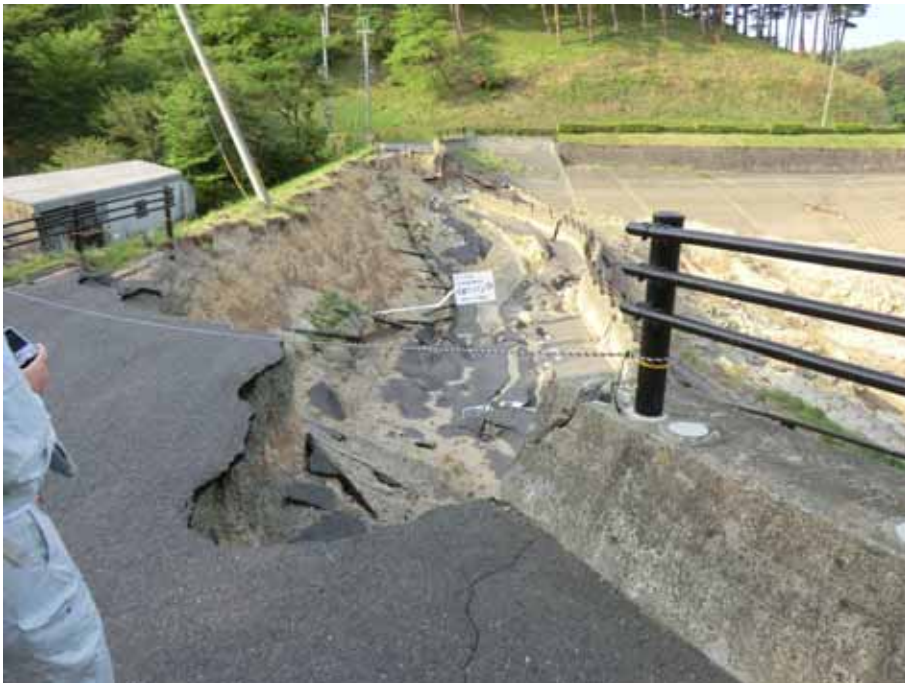
- ・ 堤長約 30m
- ・ 貯水池側に円弧滑りをおこしている .
- ・ 末端部はほとんど流出 .

写真-5 副堤の円弧すべりの状況（頭部）

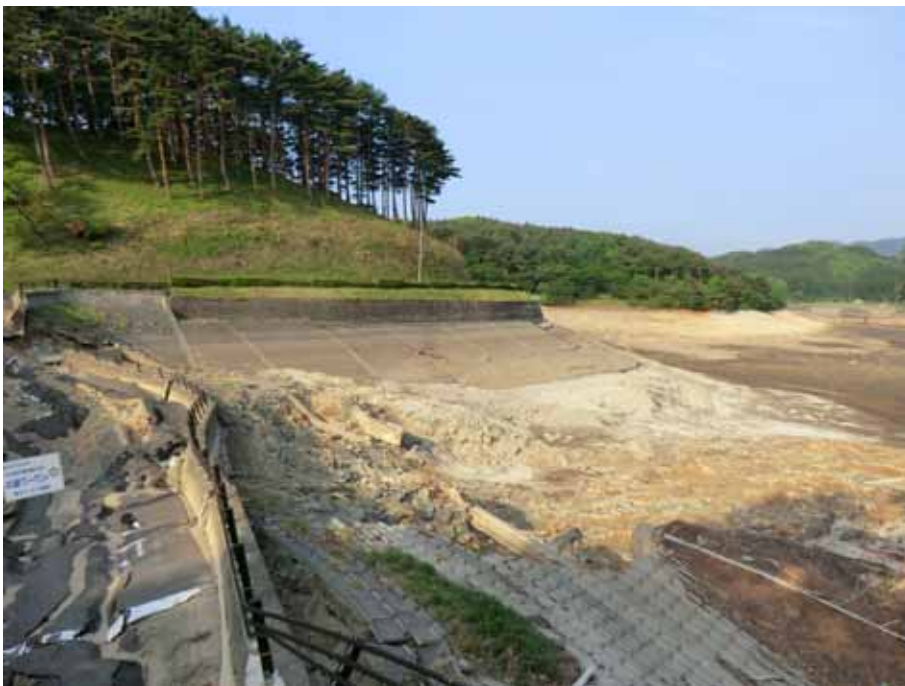
写真-6 副堤の円弧すべりの状況（末端部）

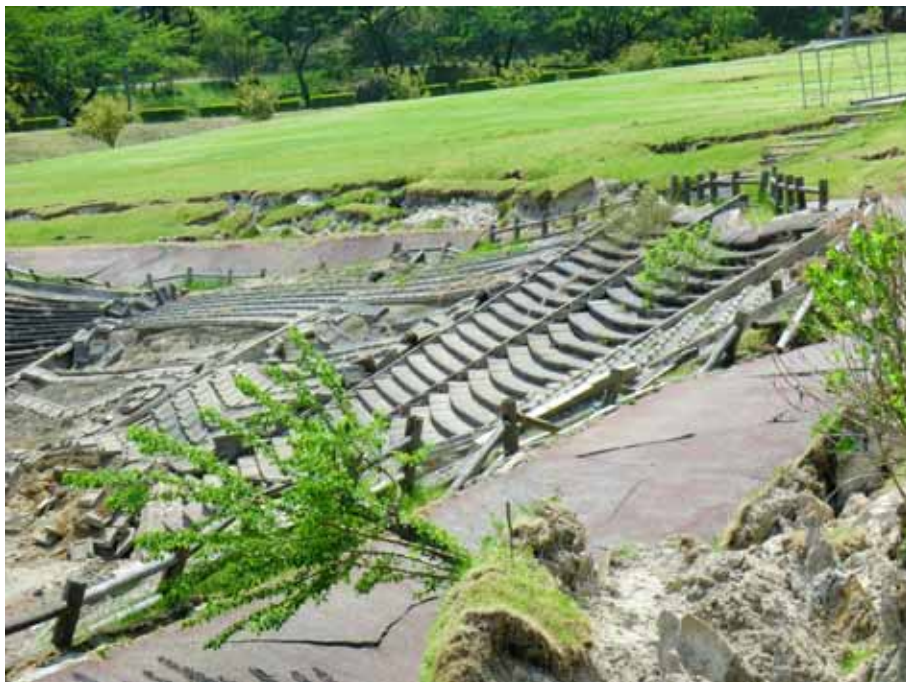
- ・ 公園として整備されている .
- ・ 円弧すべりにより , 護岸が破壊 .
- ・ 液状化 . ( 噴砂あり ) .
- ・ 白色の石英安山岩質の火砕流堆積物 ( 溶結凝灰岩 ) 起源の砂を多く含む .

写真-7 副堤の状況

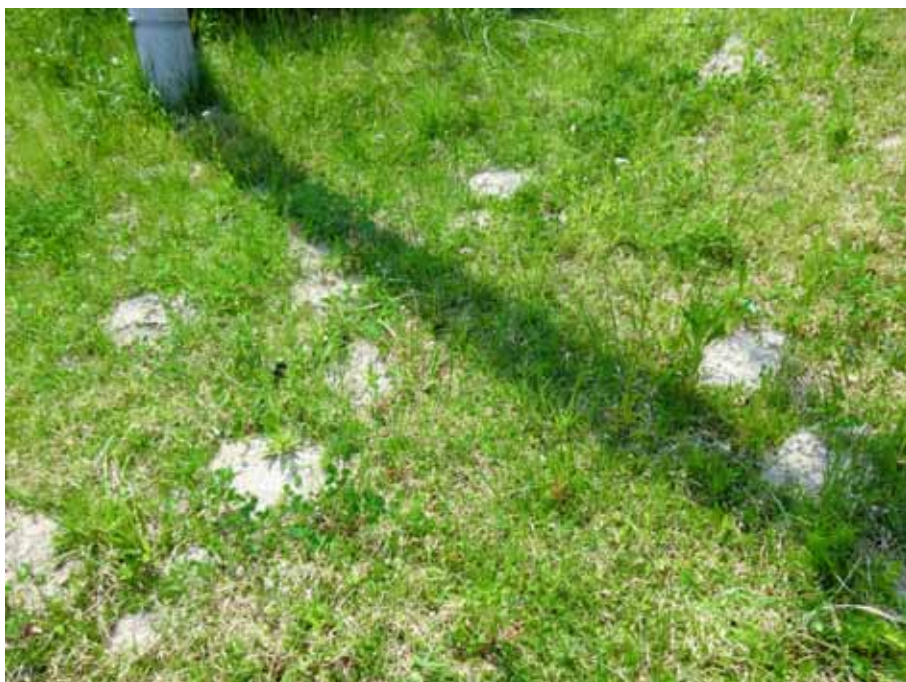
写真-8 噴砂

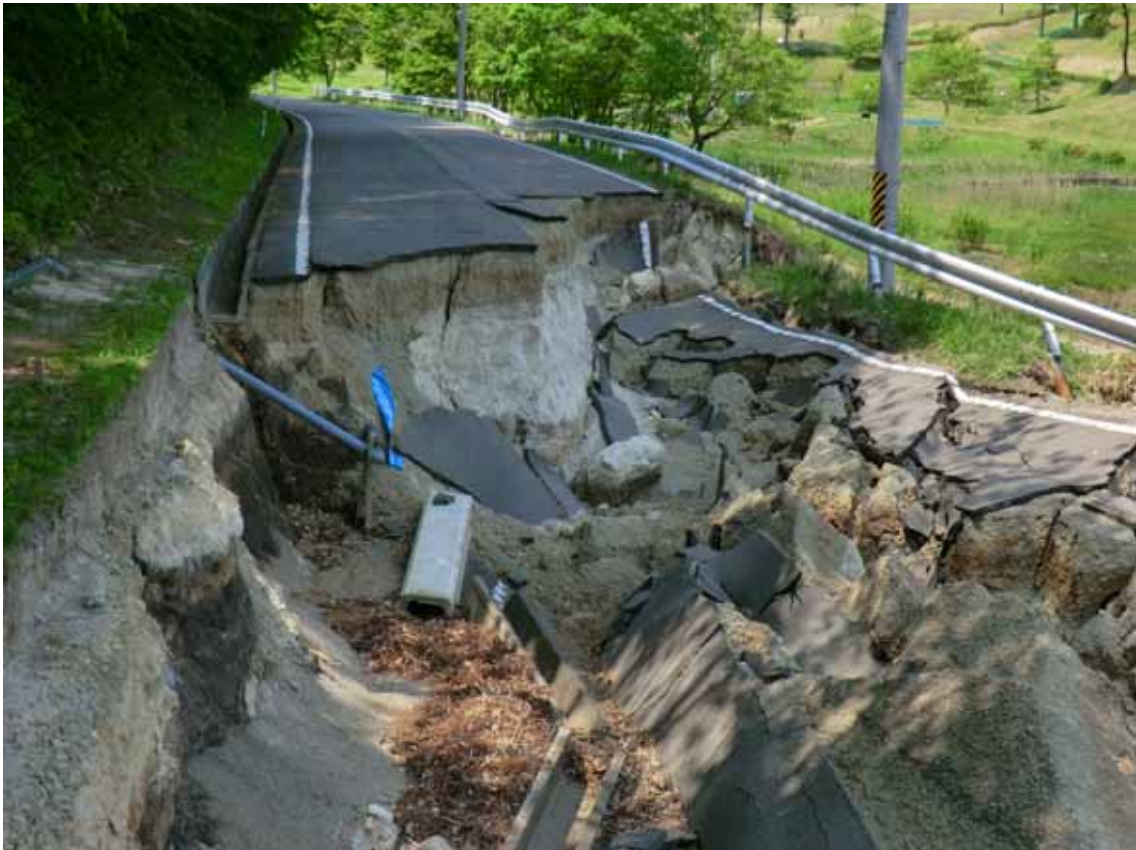
写真-9 崩壊箇所の盛土材料は、白色の石英安山岩質の火砕流堆積物（溶結凝灰岩）起源の砂を多く含む。

白い砂（火砕流堆積物起源の砂）は、液状化しやすい材料であり、これを主な盛土材料として用いた箇所が被害を受けている。

白い砂についての分析（粒度構成 比重等土の基本的性質に関する試験 母岩の岩石学的分析）
